CARACTERIZAÇÃO DO TERRITÓRIO

## JARDIM BOTÂNICO DE PORTO ALEGRE

## 1. CARACTERIZAÇÃO DO JARDIM BOTÂNICO DE PORTO ALEGRE

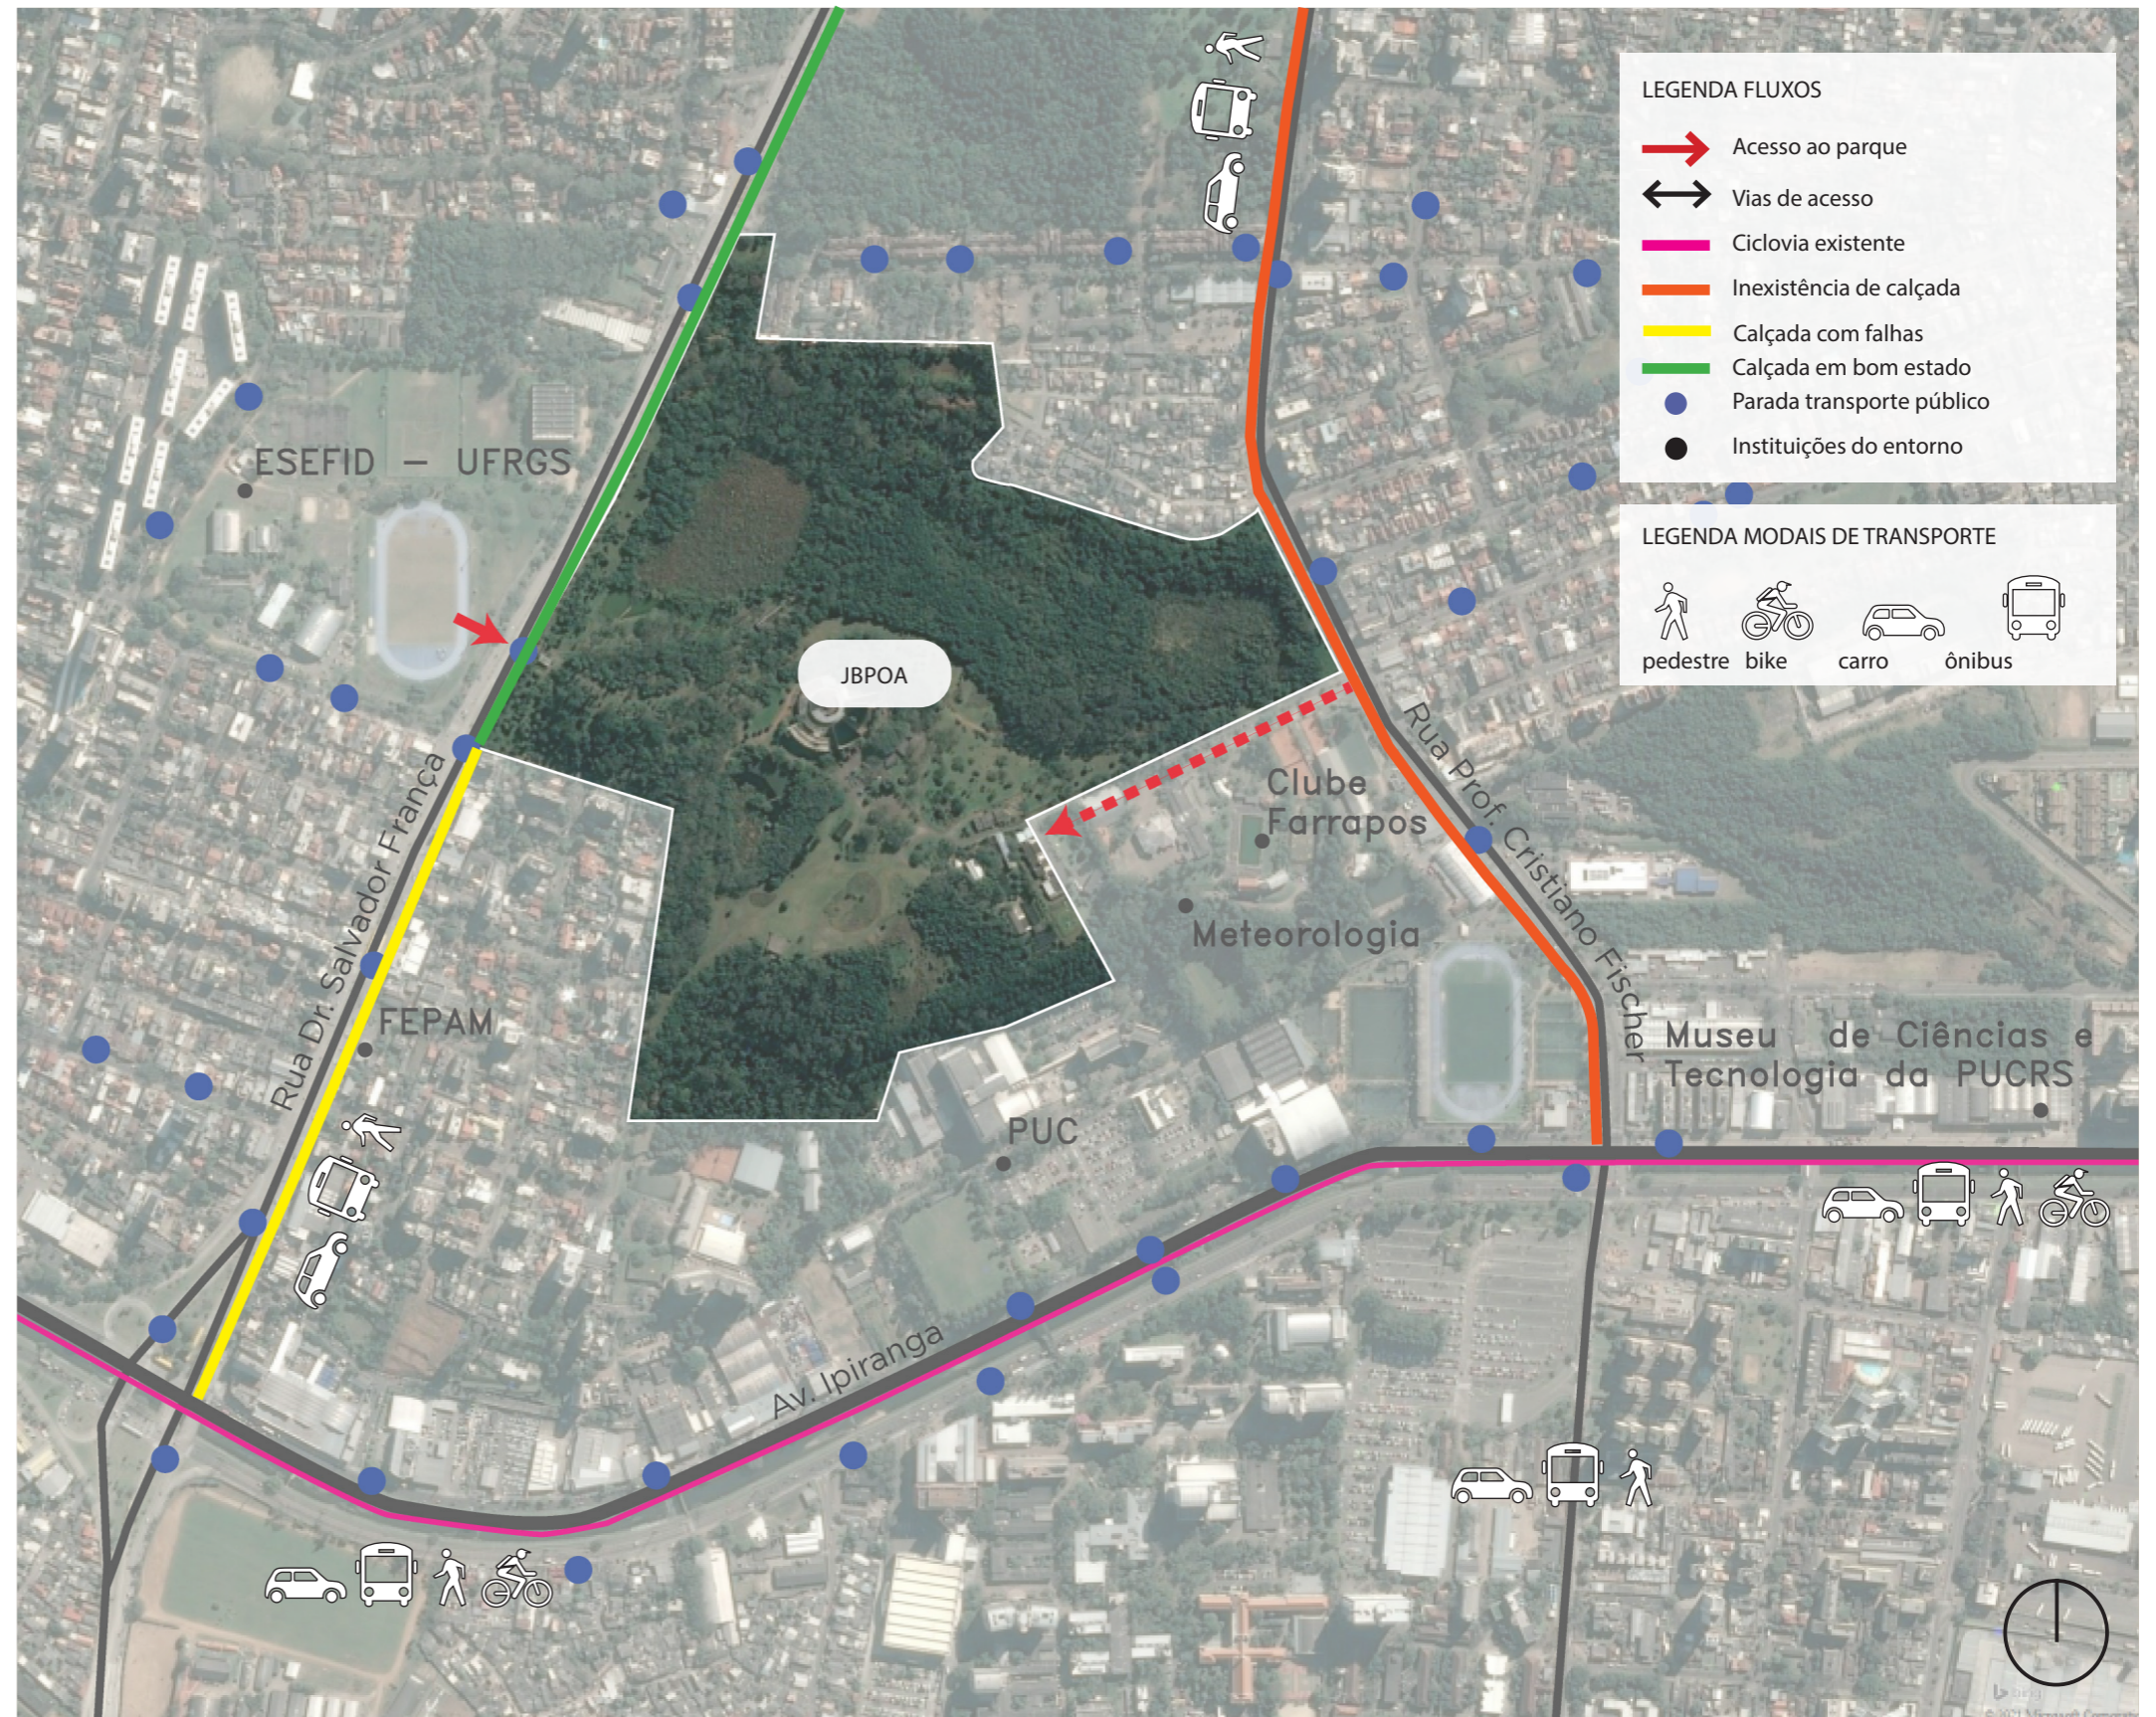
Figura 3. Mapa de mobilidade e transportes do entorno. Fonte: Elaboração própria. Foto aérea: Bing

Não existem calçadas na Rua Professor Cristiano Fischer, e as calçadas na Rua Dr. Salvador França estão parte em estado de conservação ruim ou com falhas e parte em bom estado de conservação, conforme demonstra o mapa.

A ciclovia da Av. Ipiranga, parte do projeto de mobilidade de Porto Alegre, permite o acesso ao parque, porém a circulação de bicicletas não é permitida no seu interior.

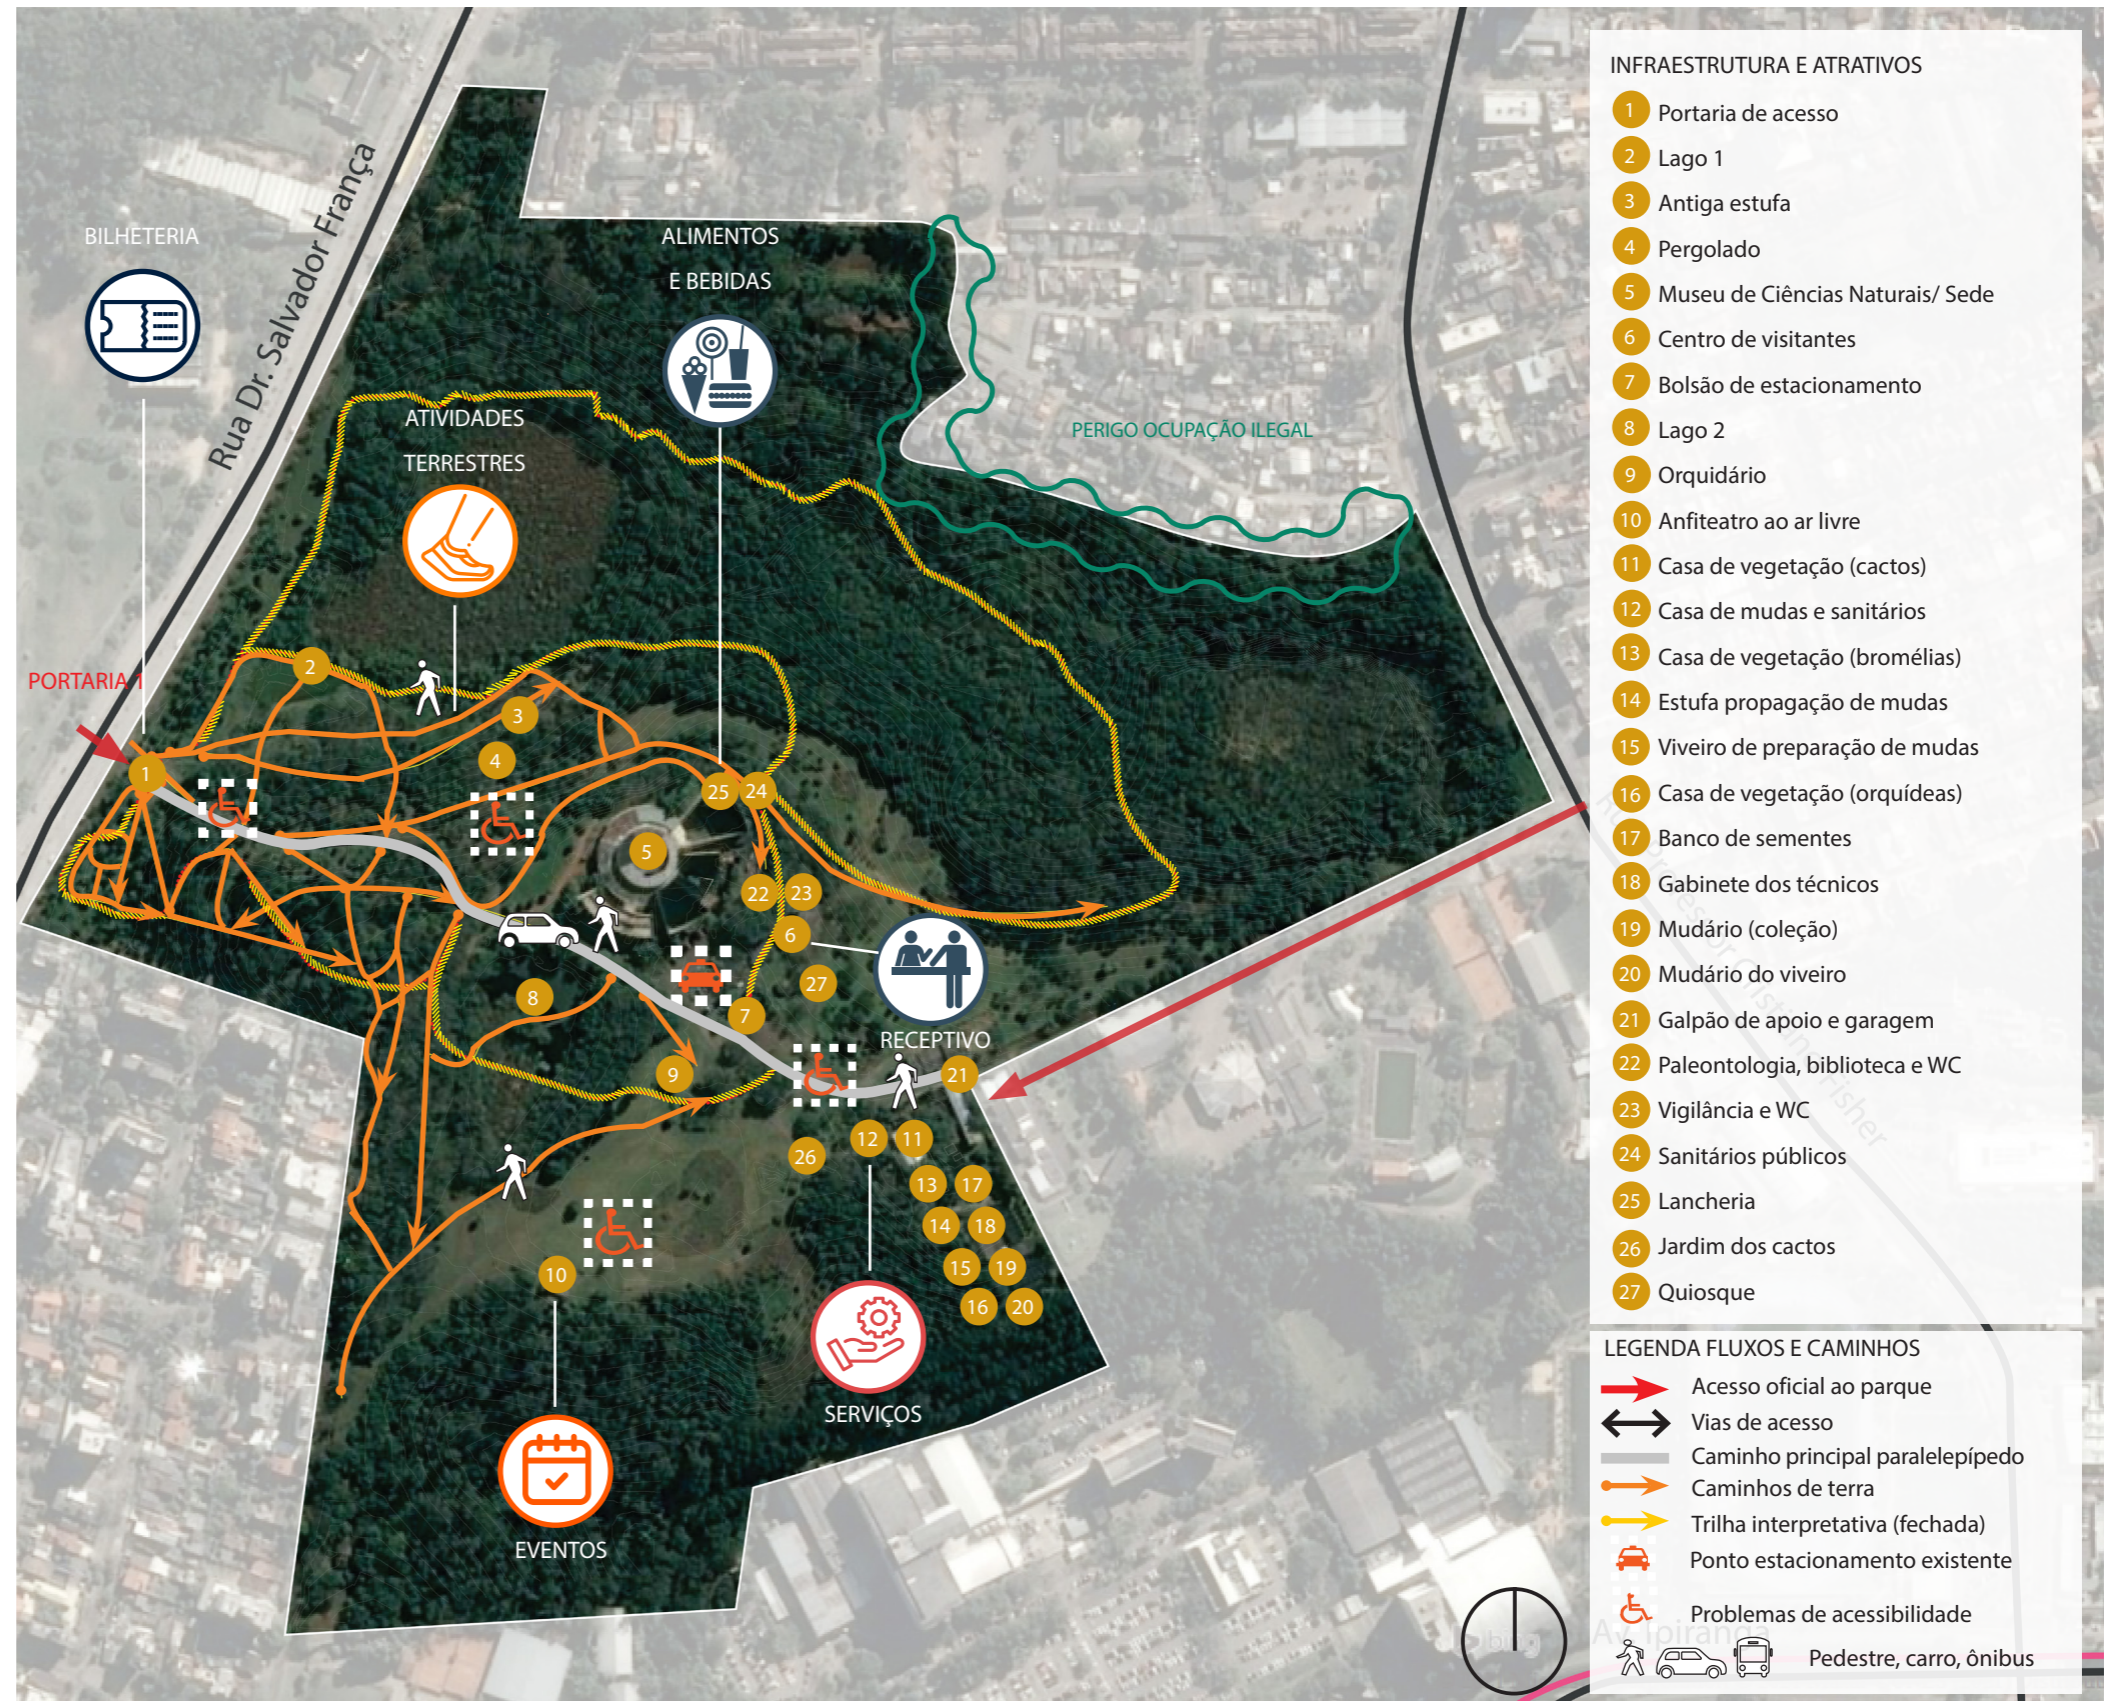
Figura 6. Mapa de infraestrutura e mobilidade do parque. Fonte: Elaboração própria. Fonte: Google Maps, 2020

Os visitantes que acessam a portaria 1, tomam principalmente o caminho de paralelepípedo que vai da portaria até o Galpão de apoio e garagem (nº 21). Este caminho permite o trânsito de carros e pedestres e gera conflito de modais.

Próximo ao Museu de Ciências Naturais, existe um bolsão de estacionamento para visitantes com 133 vagas, número que seria insuficiente no caso da expansão da visitação do parque.

Além disso, existe um anfiteatro à céu aberto que se reformado, poderia abrigar eventos e shows de destaque.

Existem algumas estruturas abandonadas no local que poderiam ser reaproveitadas para a inserção de comércio e serviços.

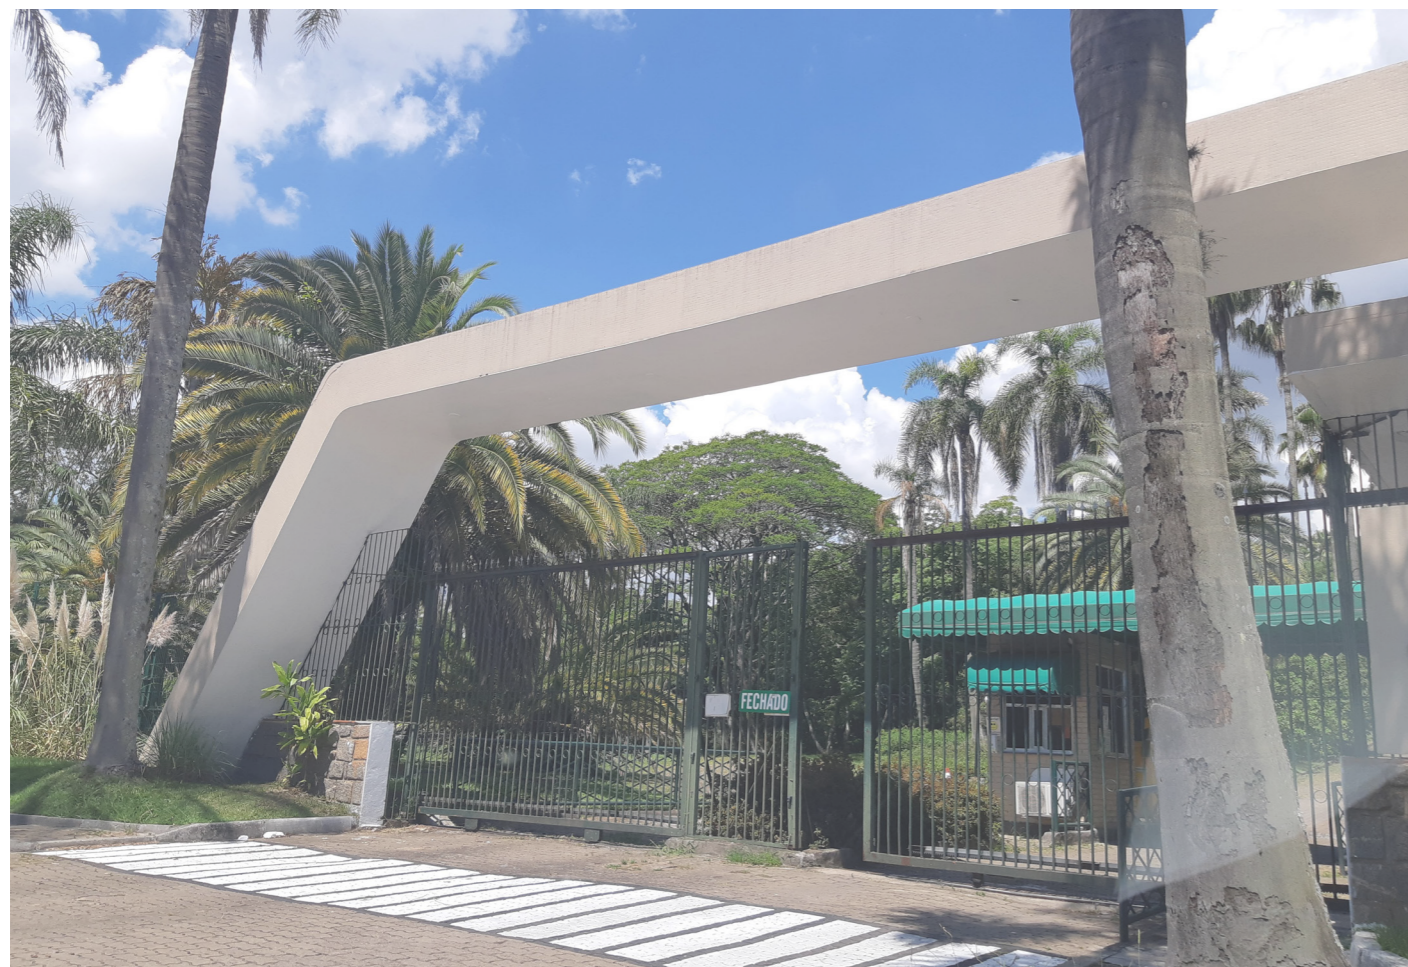
Figura 7. Foto da edificação. Fonte: visita técnica feita pela equipe em fevereiro de 2021

A construção marca a entrada principal do parque pela Rua Dr. Salvador França, 1427. Por se tratar da entrada principal do parque, o acesso pode ser feito por pedestres e veículos simultaneamente. A edificação é composta por bilheteria, sala da vigilância, banheiro, vestiário e cozinha.

Tipo:	pedestre e automotivo
Possui pavimentação:	sim
Possui sinalização:	sim
Possui escadas:	não
Possui rampa:	não

AVCB (bombeiros):	não
Alvará válido:	não
Outras:	não

Cobertura:	laje
Fachada:	alvenaria
Portas:	metálica
Janelas:	metálica

Iluminação Interna:	sim. Funciona
Iluminação Externa:	sim. Funciona
Ar condicionado:	não

REFORMA

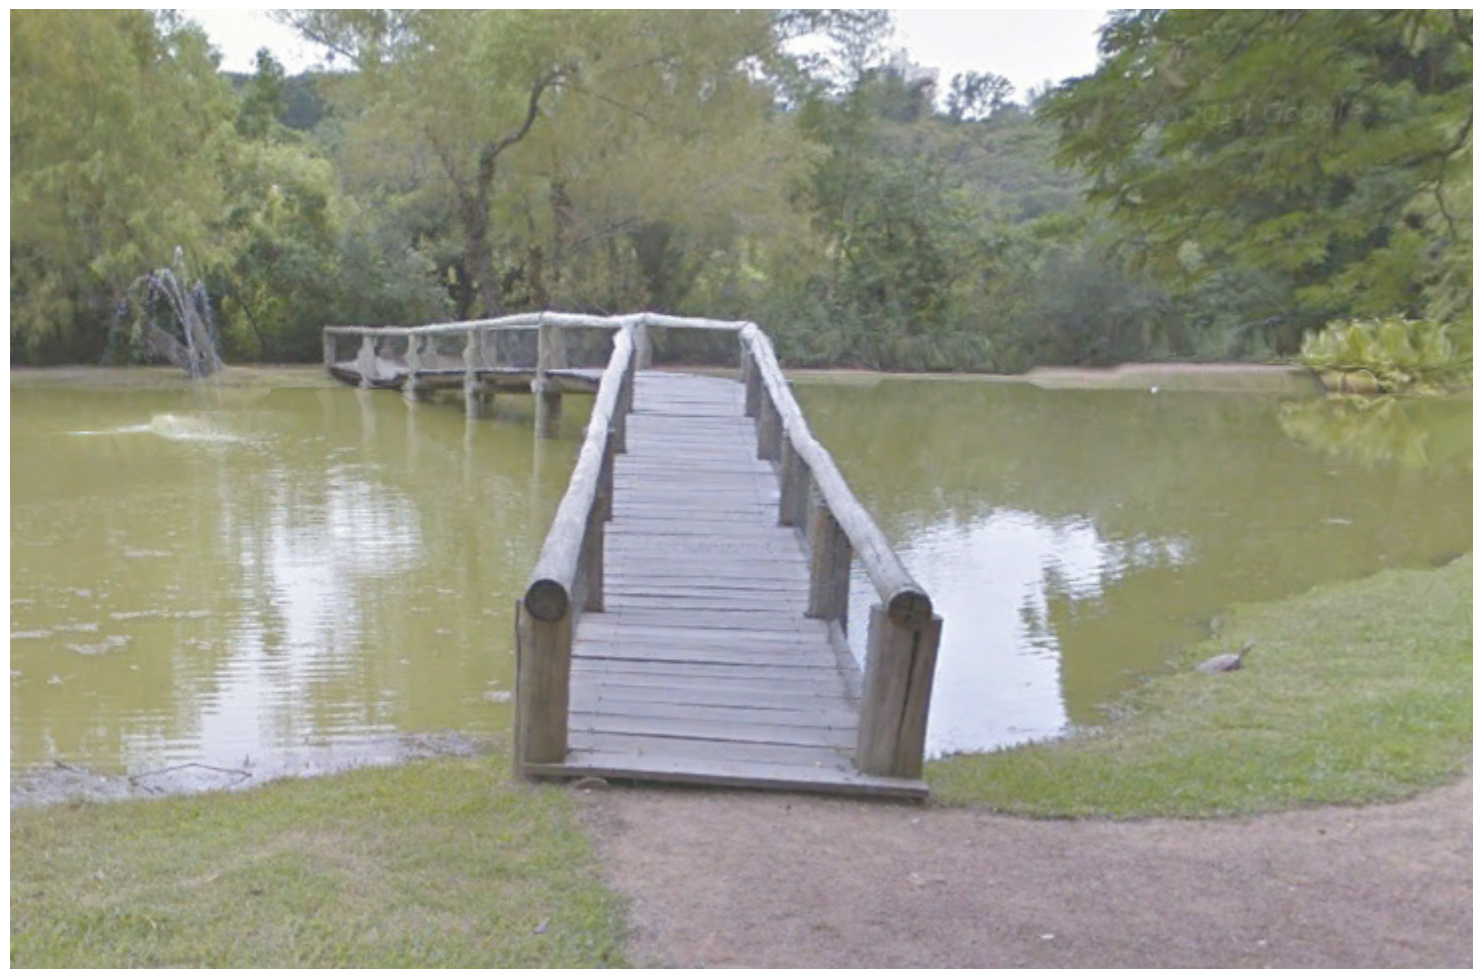
Figura 9. Foto da edificação. Fonte: visita técnica feita pela equipe em fevereiro de 2021

Representa o banhado, bioma da região. Está quase todo coberto com vegetação aquática salvínea (samambaia aquática flutuante) e tem como função manter a diversidade das paisagens gaúchas. Existe uma ponte de madeira no lago para transposição da lâmina de água.

**ACESSO**  
 Tipo: pedestre  
 Dificuldade: baixa  
 Acesso por trilha: sim  
 Acesso por estrada: sim

**CAMINHOS**  
 Possui pavimentação: não  
 Possui sinalização: não  
 Possui escadas: não  
 Possui rampa: sim  
 Acessibilidade: parcial

**SEGURANÇA**  
 Possui guarda corpo: sim  
 Possui sinalização: não

MANUTENÇÃO

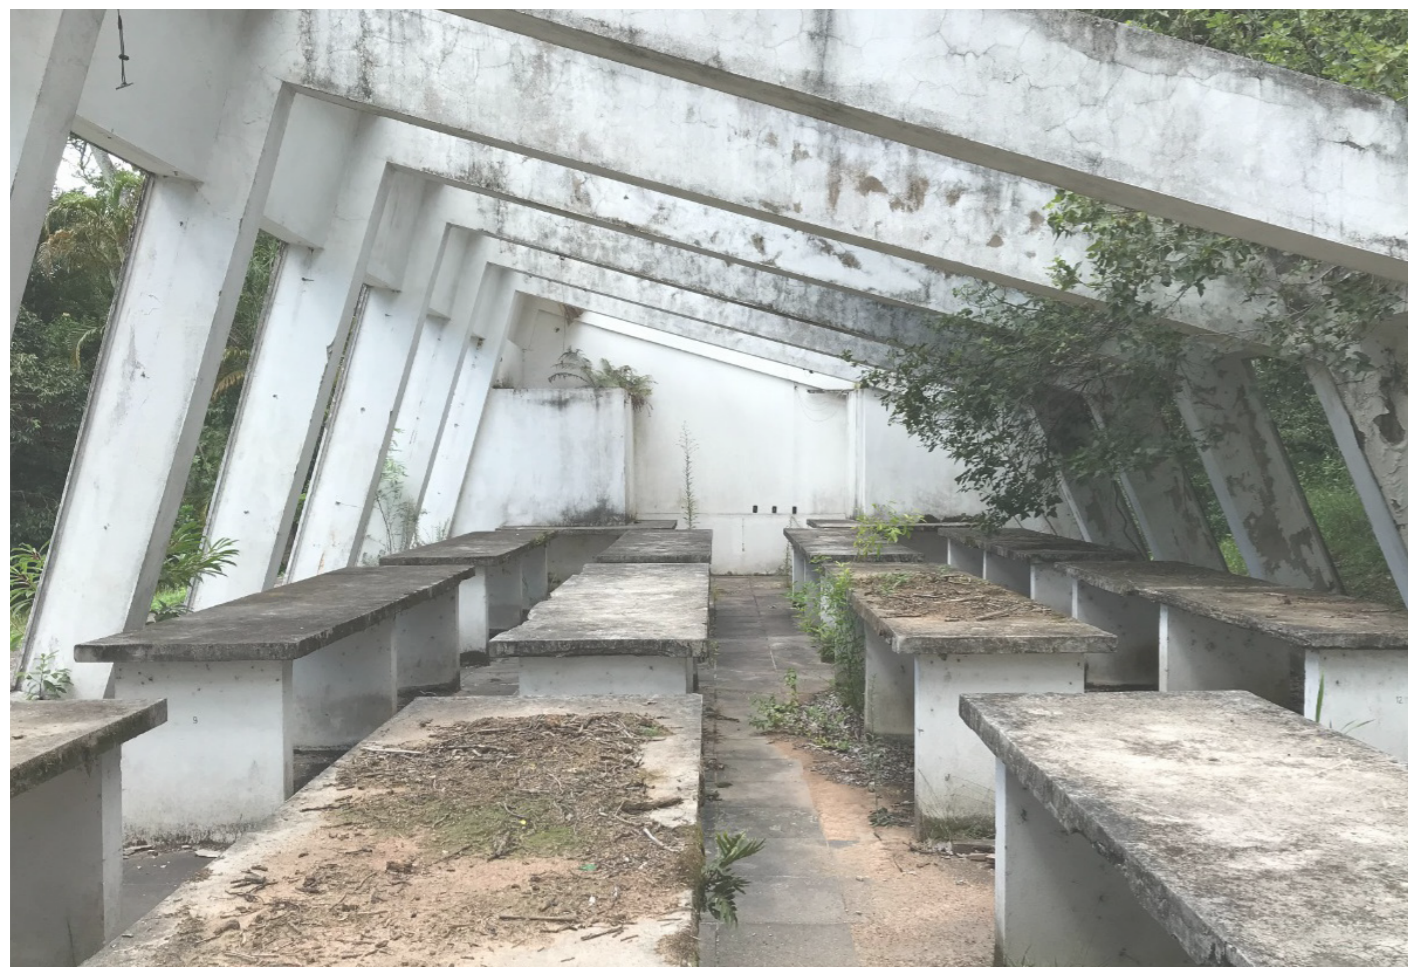
Figura 11. Foto da edificação. Fonte: visita técnica feita pela equipe em fevereiro de 2021

Iluminação Interna: sim. Não funciona  
 Iluminação Externa: não  
 Ar condicionado: não

NOVA INTERVENÇÃO
