CARACTERIZAÇÃO DO TERRITÓRIO

JARDIM BOTÂNICO DE PORTO ALEGRE

1. CARACTERIZAÇÃO DO JARDIM BOTÂNICO DE PORTO ALEGRE

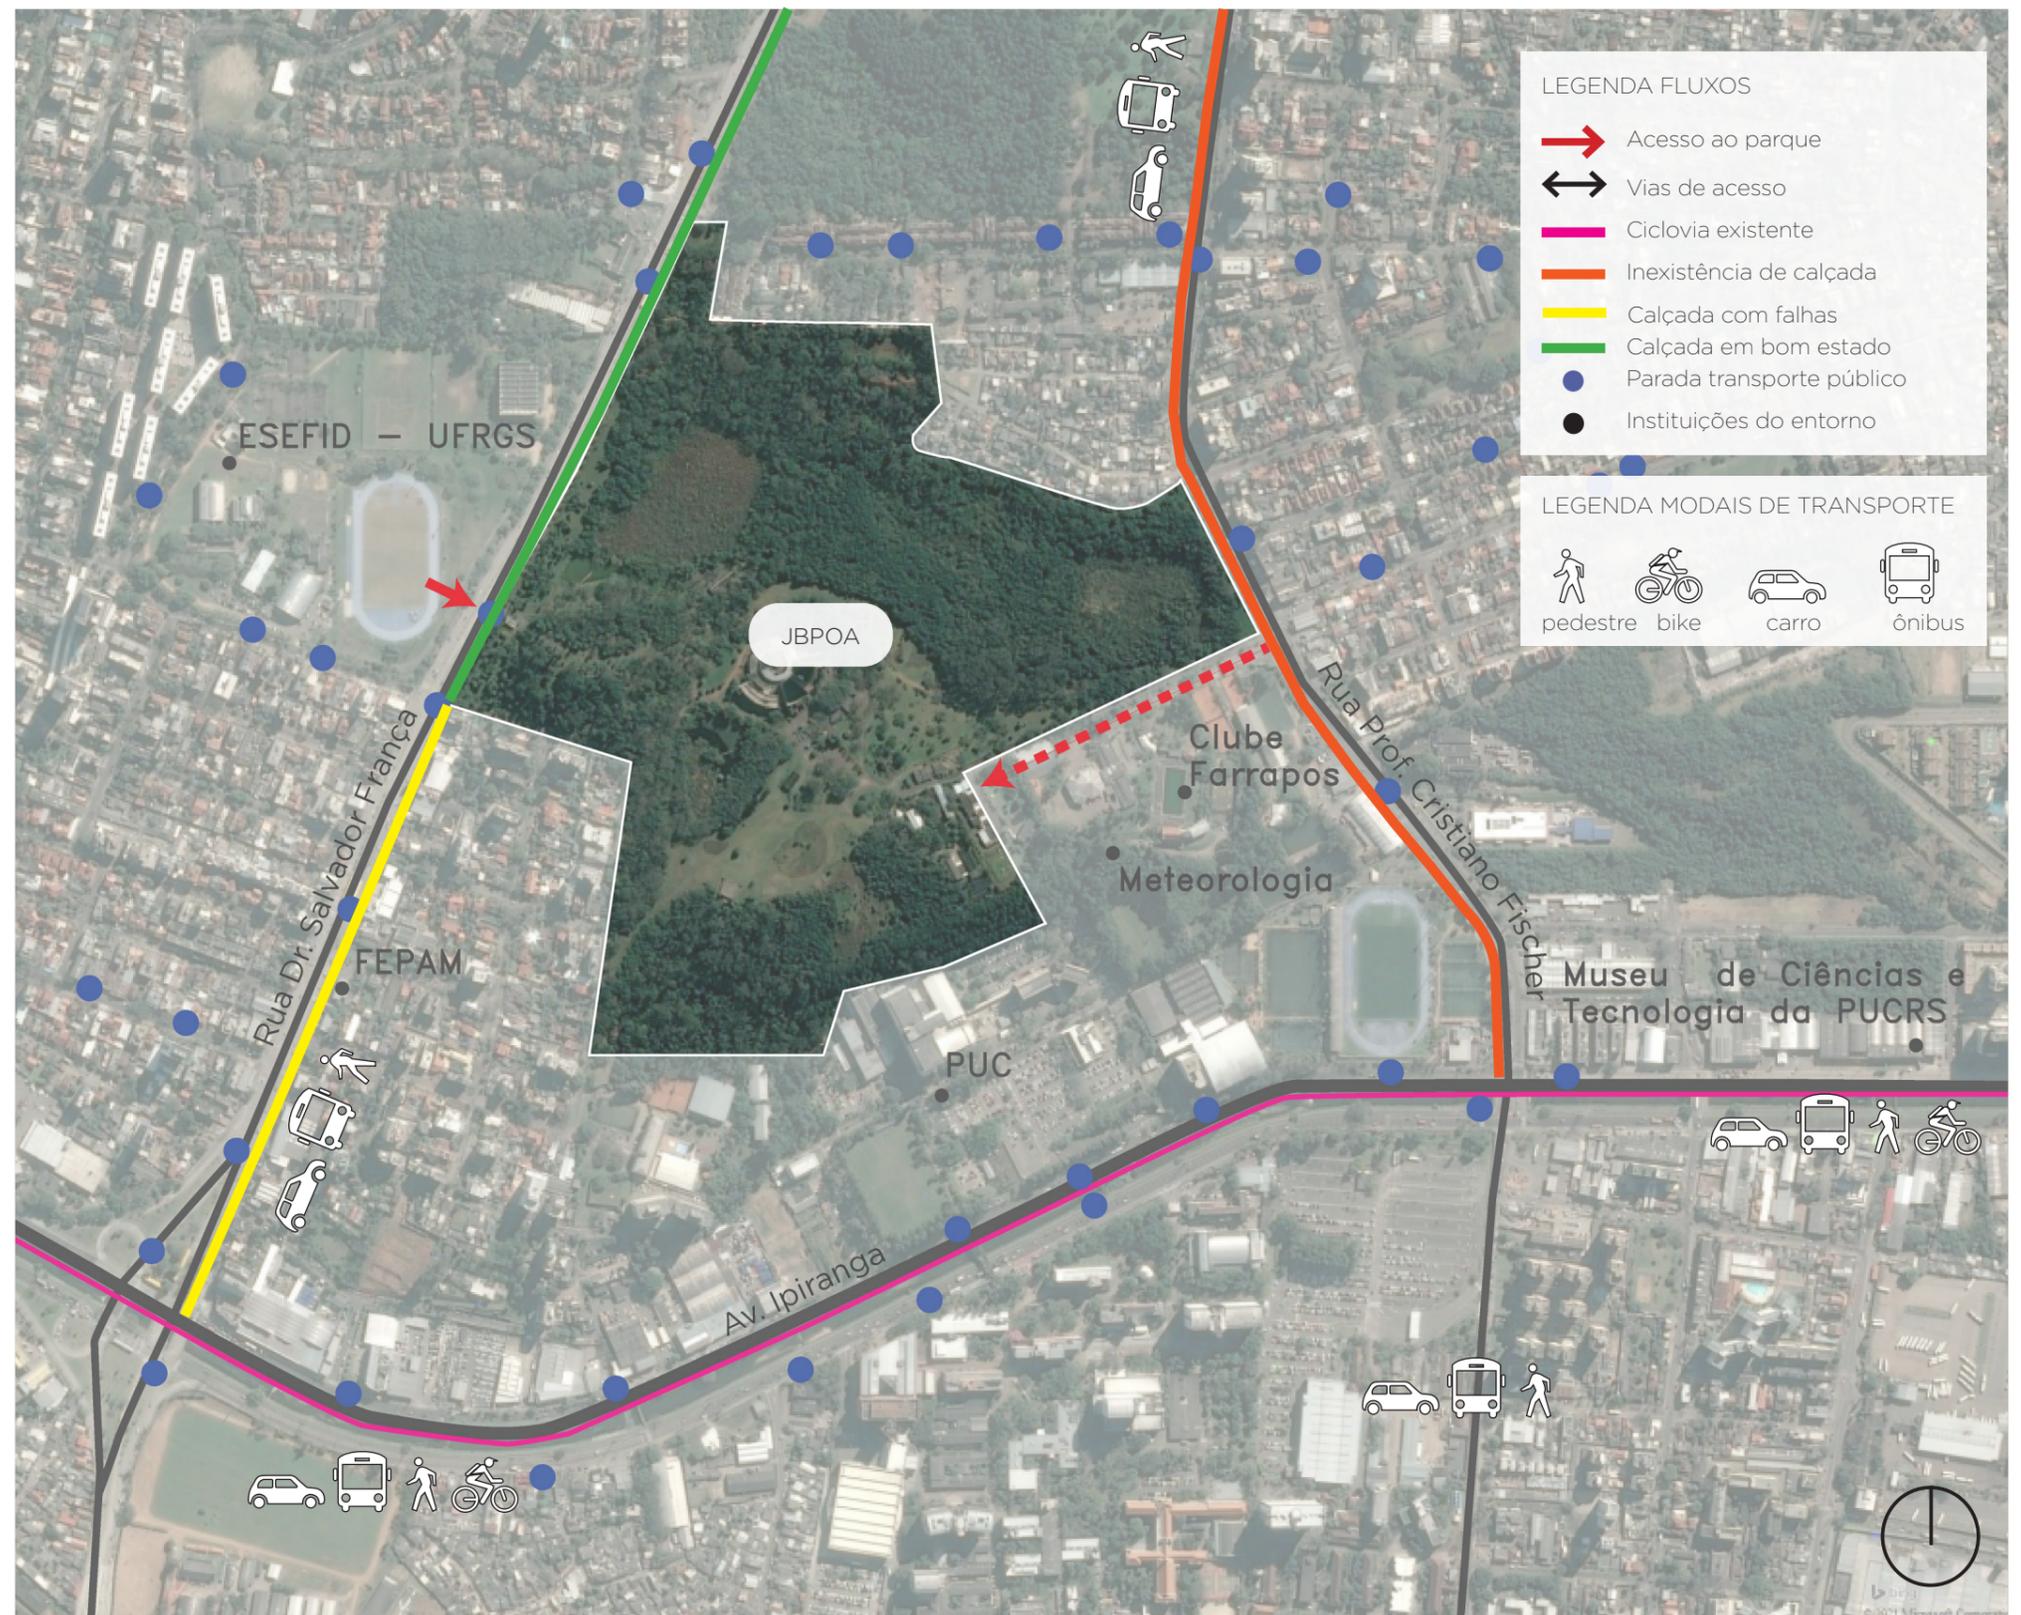
Figura 3. Mapa de mobilidade e transportes do entorno. Fonte: Elaboração própria. Foto aérea: Bing

O acesso ao Jardim Botânico é realizado prioritariamente por automóveis particulares, pelo pátio de acesso da R. Dr. Salvador França. Nela, há paradas de ônibus próximas ao pátio, possibilitando o acesso por transporte público.

O acesso pela R. Prof. Cristiano Fisher é utilizado principalmente por ônibus escolares e veículos de carga.

Não existem calçadas na Rua Professor Cristiano Fischer, e as calçadas na Rua Dr. Salvador França estão parte em estado de conservação ruim ou com falhas e parte em bom estado de conservação, conforme demonstra o mapa.

A ciclovia da Av. Ipiranga, parte do projeto de mobilidade de Porto Alegre, permite o acesso ao parque, porém a circulação de bicicletas não é permitida no seu interior.

Existe um bicicletário no pátio de acesso principal.

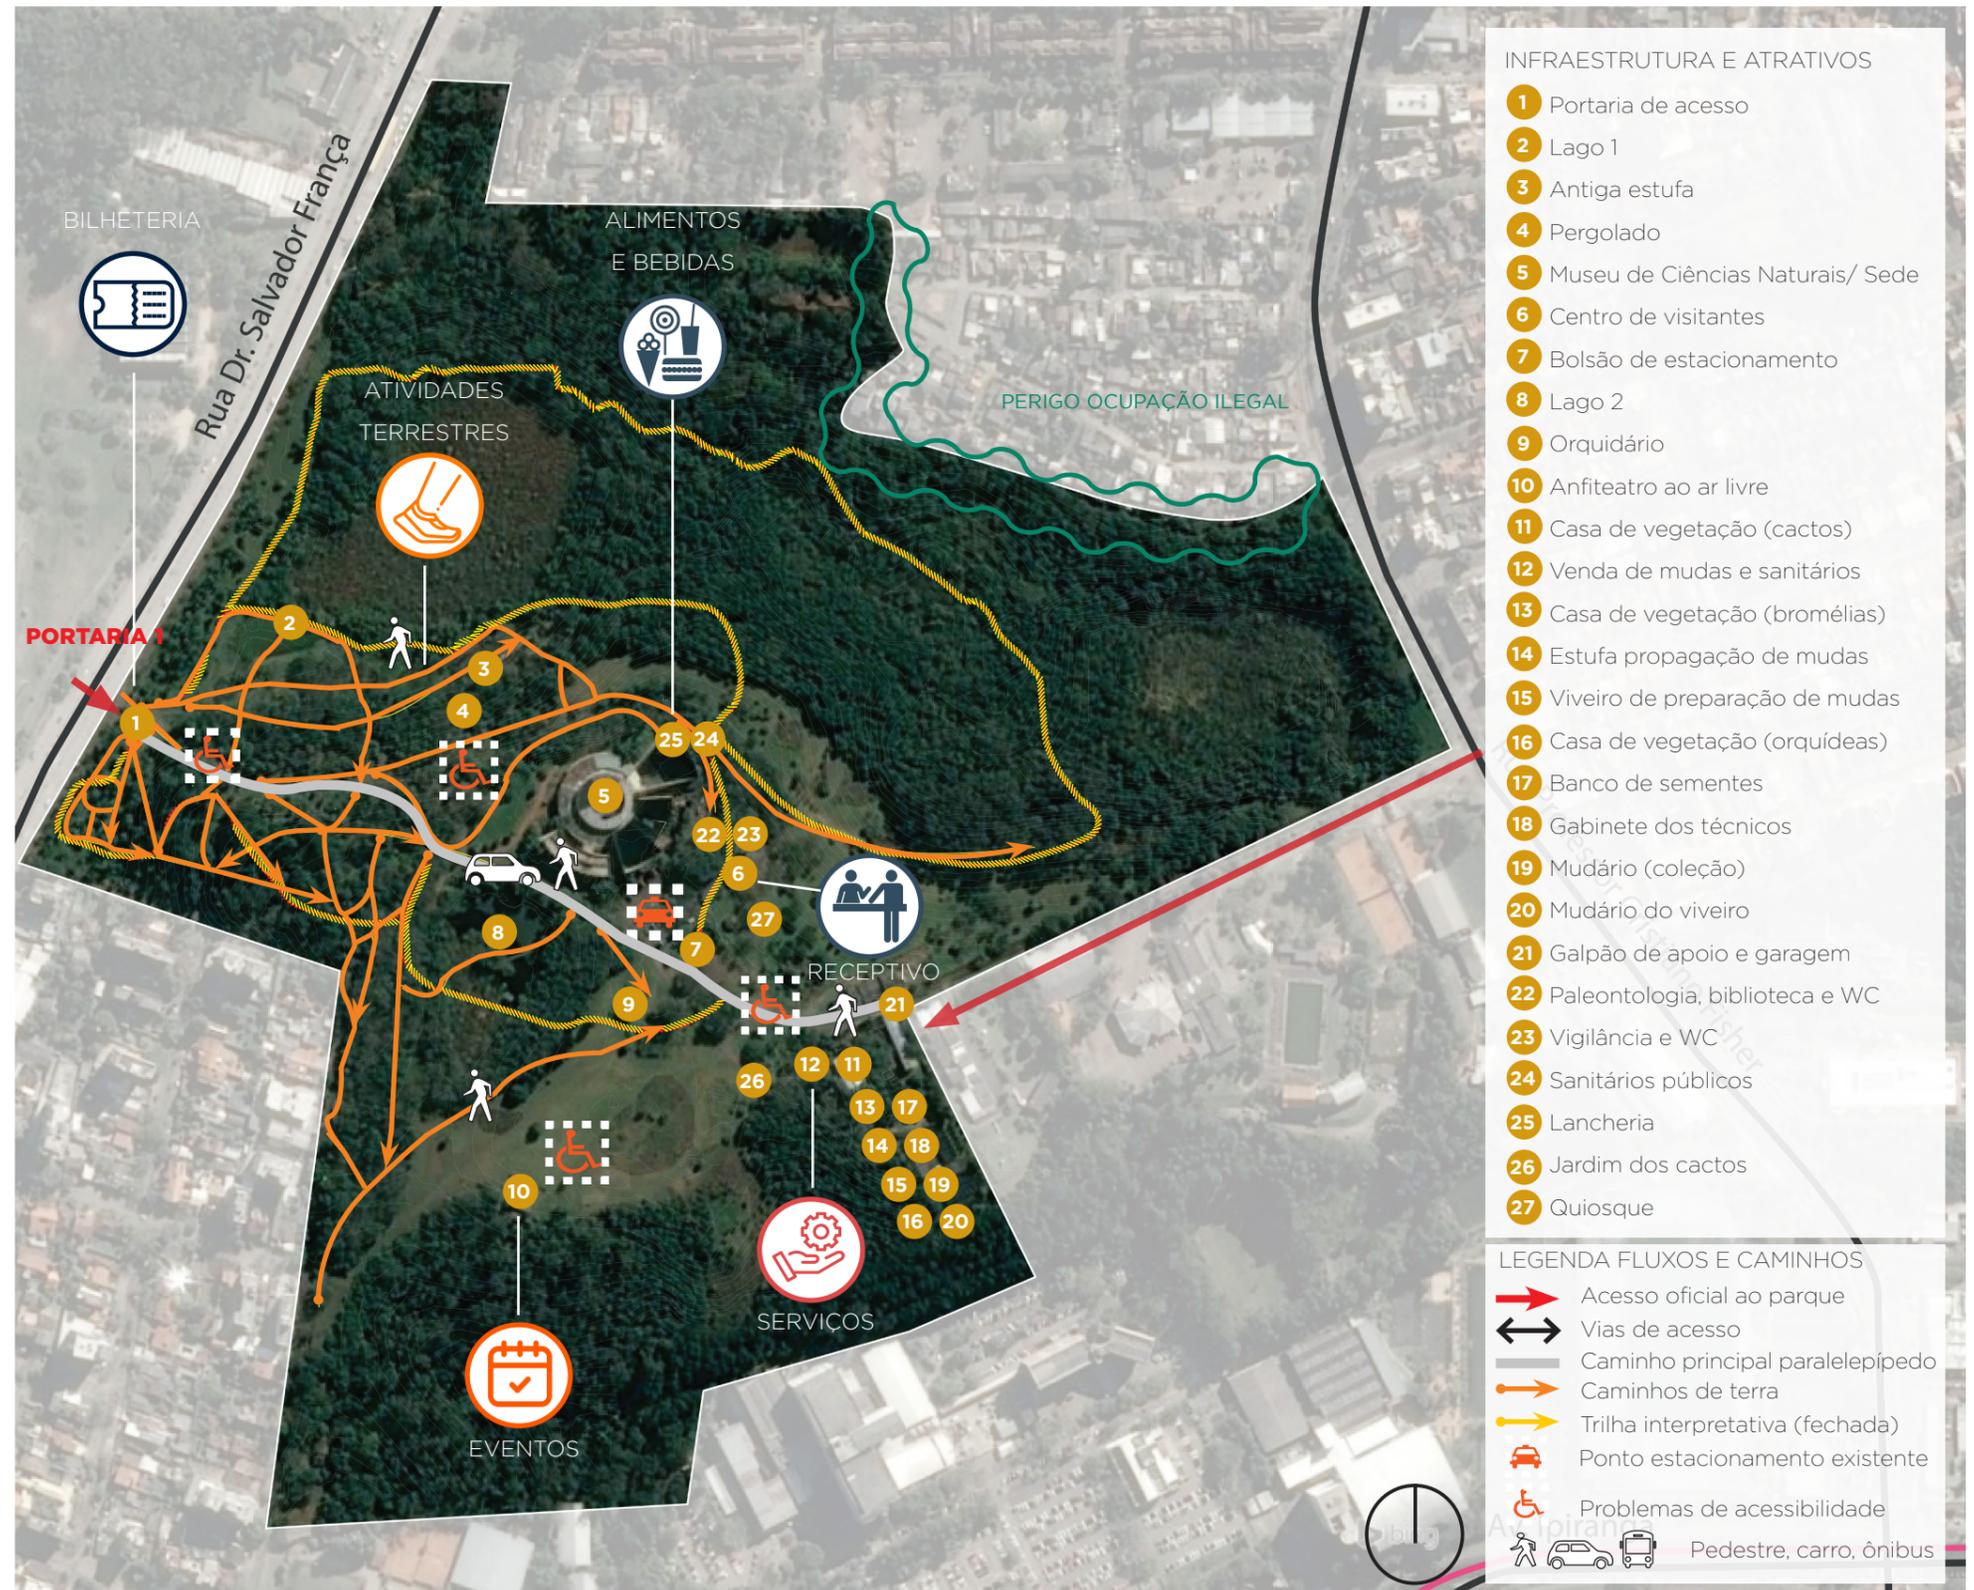
Figura 6. Mapa de infraestrutura e mobilidade do parque. Fonte: Elaboração própria. Fonte: Google Maps, 2020

O JBPOA possui 2 acessos, a primeira portaria (portaria 1) que é a de entrada oficial dos visitantes e bilheteria, na Rua Doutor Salvador França, e a segunda (portaria 2), entrada operacional, na Rua Cristiano Fischer.

Toda a circulação dentro do parque é realizada a pé.

Os visitantes que acessam a portaria 1, tomam principalmente o caminho de paralelepípedo que vai da portaria até o Galpão de apoio e garagem (nº 21). Este caminho permite o trânsito de carros e pedestres e gera conflito de modais.

O parque também possui inúmeros caminhos de terra que conectam equipamentos e áreas do parque. É vontade da gestão do parque que seja criada uma trilha interpretativa, que ainda não existe, conforme marcação em amarelo no mapa. Poderia ser um local interessante para caminhadas e corridas dos frequentadores.

Próximo ao Museu de Ciências Naturais, existe um bolsão de estacionamento para visitantes com 133 vagas, número que seria insuficiente no caso da expansão da visitação do parque.

O parque possui diversos atrativos como 2 lagos para a contemplação com pontes (onde são realizados ensaios fotográficos) e importantes equipamentos científicos, de pesquisa e acervo botânico como o Museu de Ciências Naturais, estufas, viveiros, mudários, salas técnicas, serpentário, entre outros.

Além disso, existe um anfiteatro à céu aberto que se reformado, poderia abrigar eventos e shows de destaque.

Existem algumas estruturas abandonadas no local que poderiam ser reaproveitadas para a inserção de comércio e serviços.

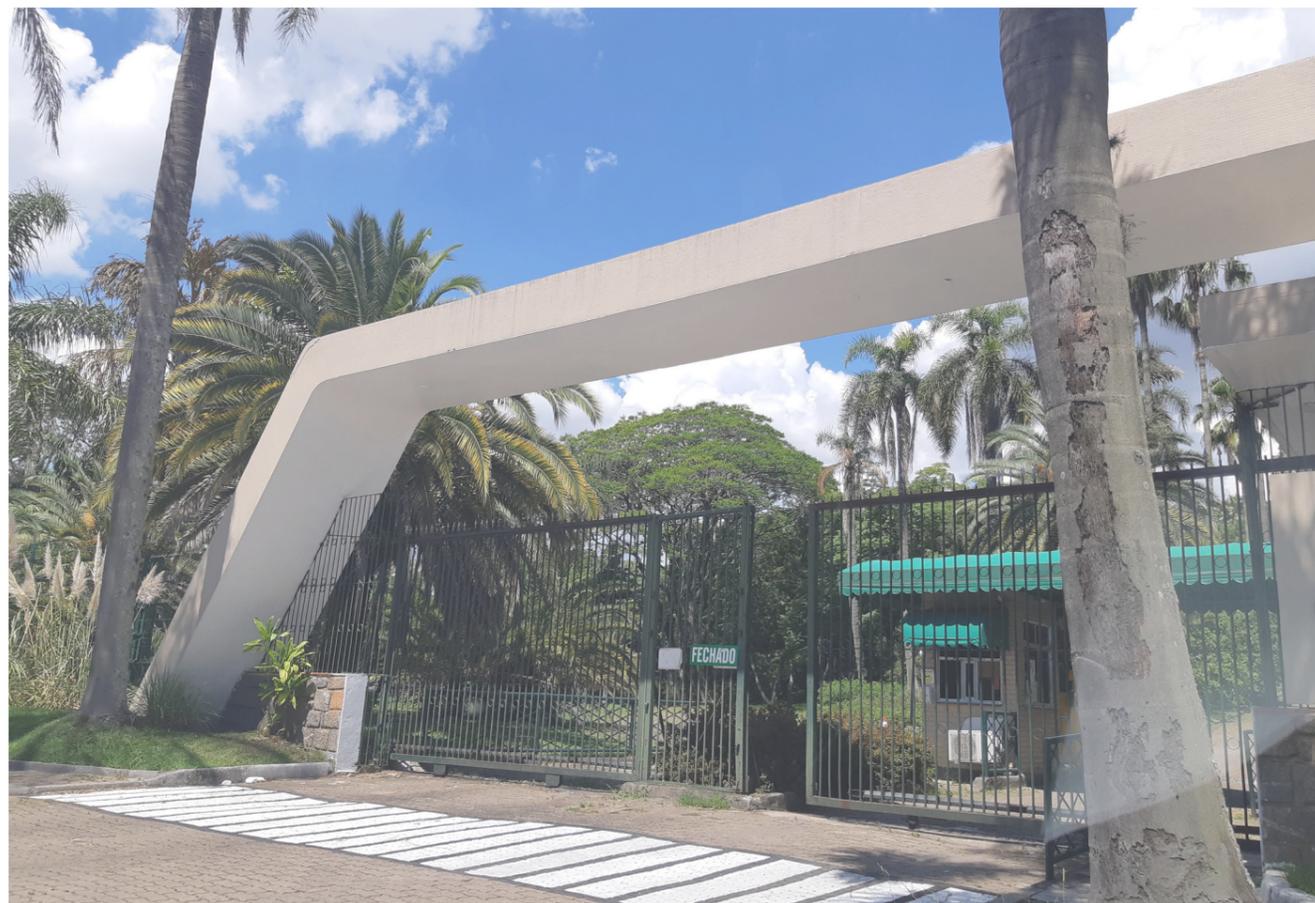
Figura 7. Foto da edificação. Fonte: visita técnica feita pela equipe em fevereiro de 2021

A construção marca a entrada principal do parque pela Rua Dr. Salvador França, 1427. Por se tratar da entrada principal do parque, o acesso pode ser feito por pedestres e veículos simultaneamente. A edificação é composta por bilheteria, sala da vigilância, banheiro, vestiário e cozinha.

Tipo: pedestre e automotivo
 Possui pavimentação: sim
 Possui sinalização: sim
 Possui escadas: não
 Possui rampa: não

Possui escadas: não
 Possui elevador: não
 Possui rampa: não
 Acessibilidade: sim

AVCB (bombeiros): não
 Alvará válido: não
 Outras: não

Possui banheiros: sim
 Possui vestiários: sim
 Possui copa/cozinha: sim

Cobertura: laje
 Fachada: alvenaria
 Portas: metálica
 Janelas: metálica

Iluminação Interna: sim. Funciona
 Iluminação Externa: sim. Funciona
 Ar condicionado: não

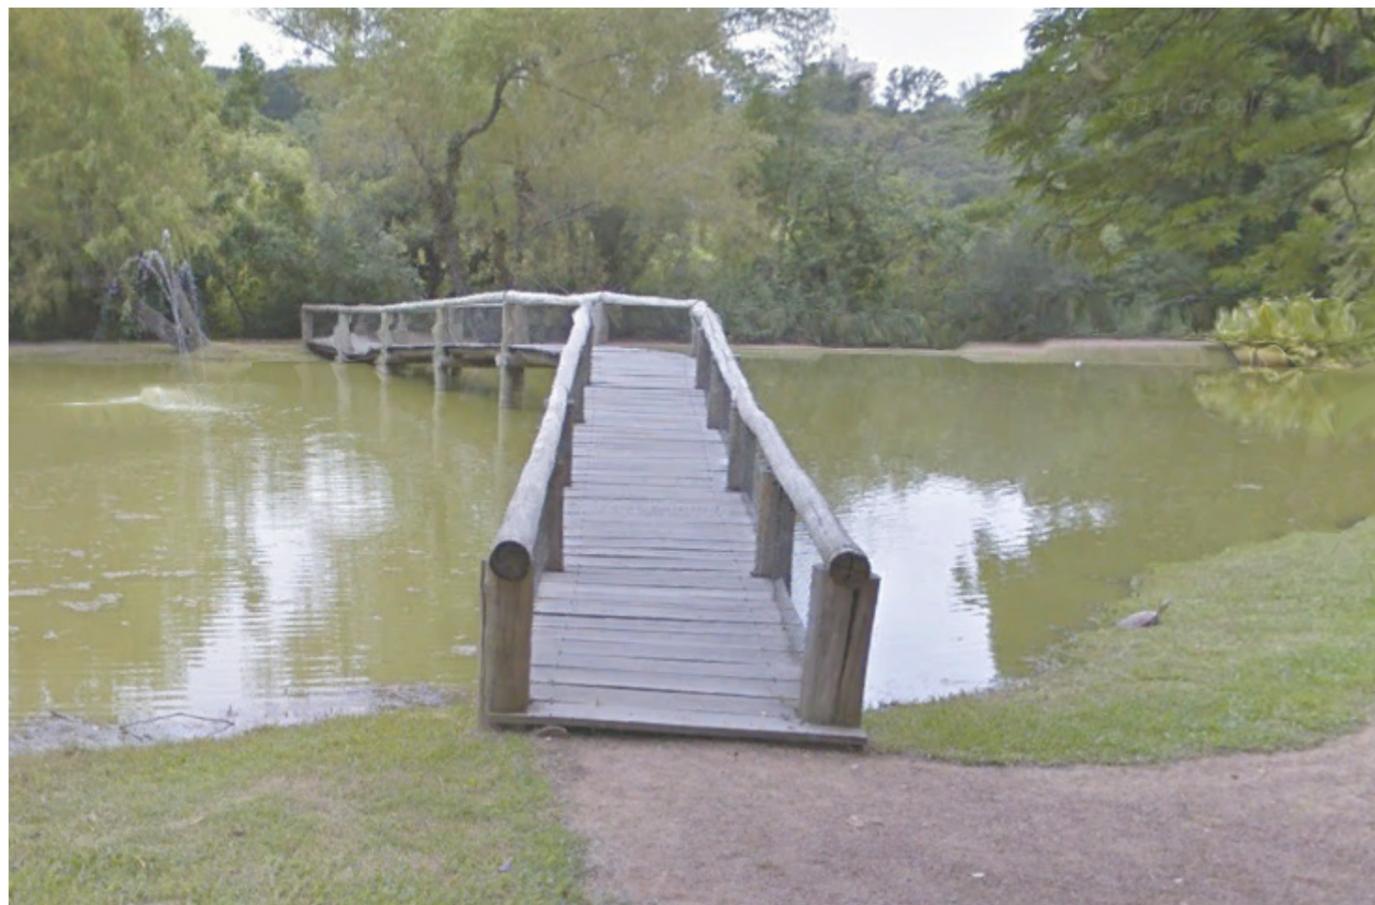
Figura 9. Foto da edificação. Fonte: visita técnica feita pela equipe em fevereiro de 2021

Representa o banhado, bioma da região. Está quase todo coberto com vegetação aquática salvínea (samambaia aquática flutuante) e tem como função manter a diversidade das paisagens gaúchas. Existe uma ponte de madeira no lago para transposição da lâmina de água.

Possui guarda corpo: sim
 Possui sinalização: não

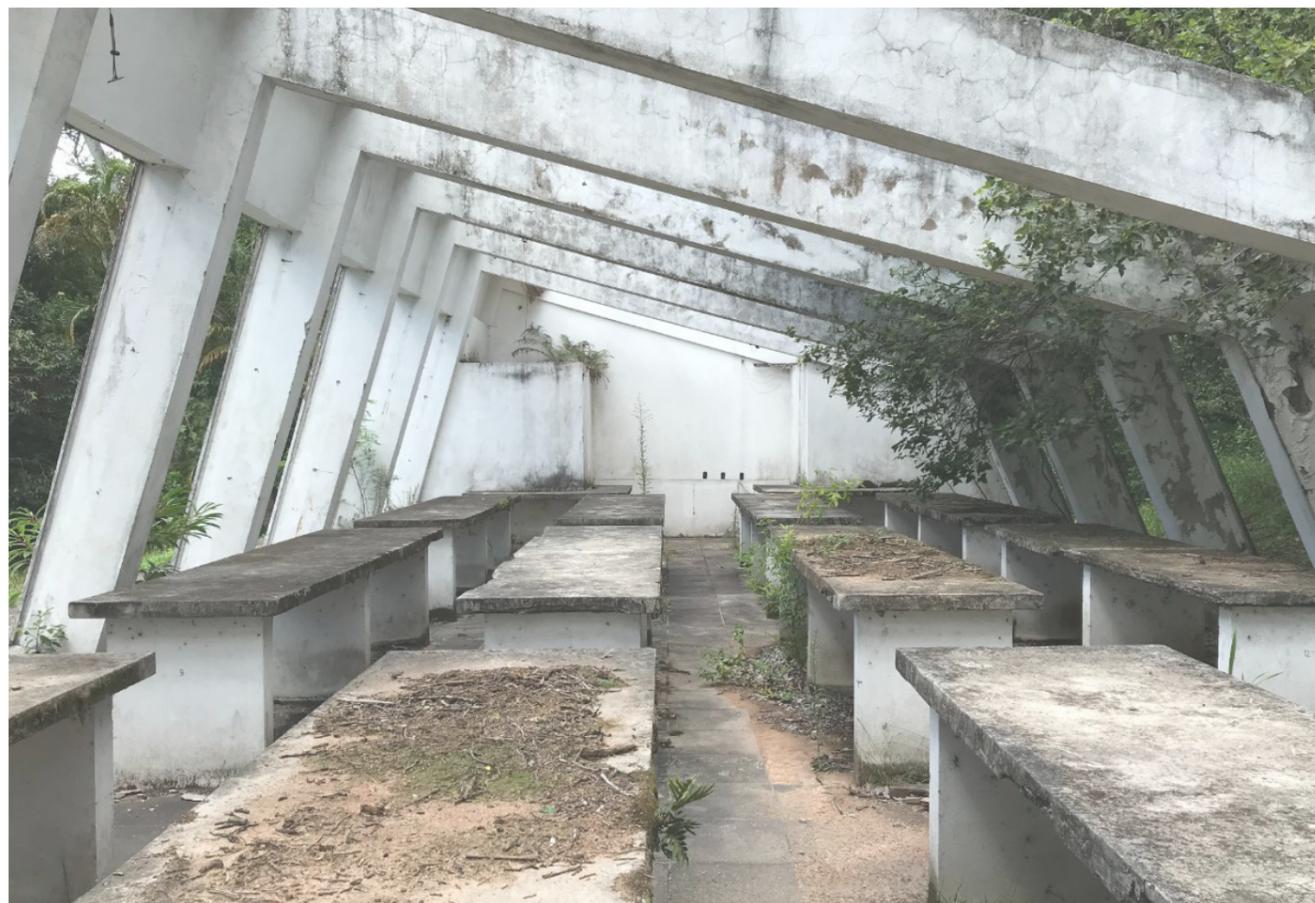
Figura 11. Foto da edificação. Fonte: visita técnica feita pela equipe em fevereiro de 2021

Iluminação Interna: sim. Não funciona
 Iluminação Externa: não
 Ar condicionado: não

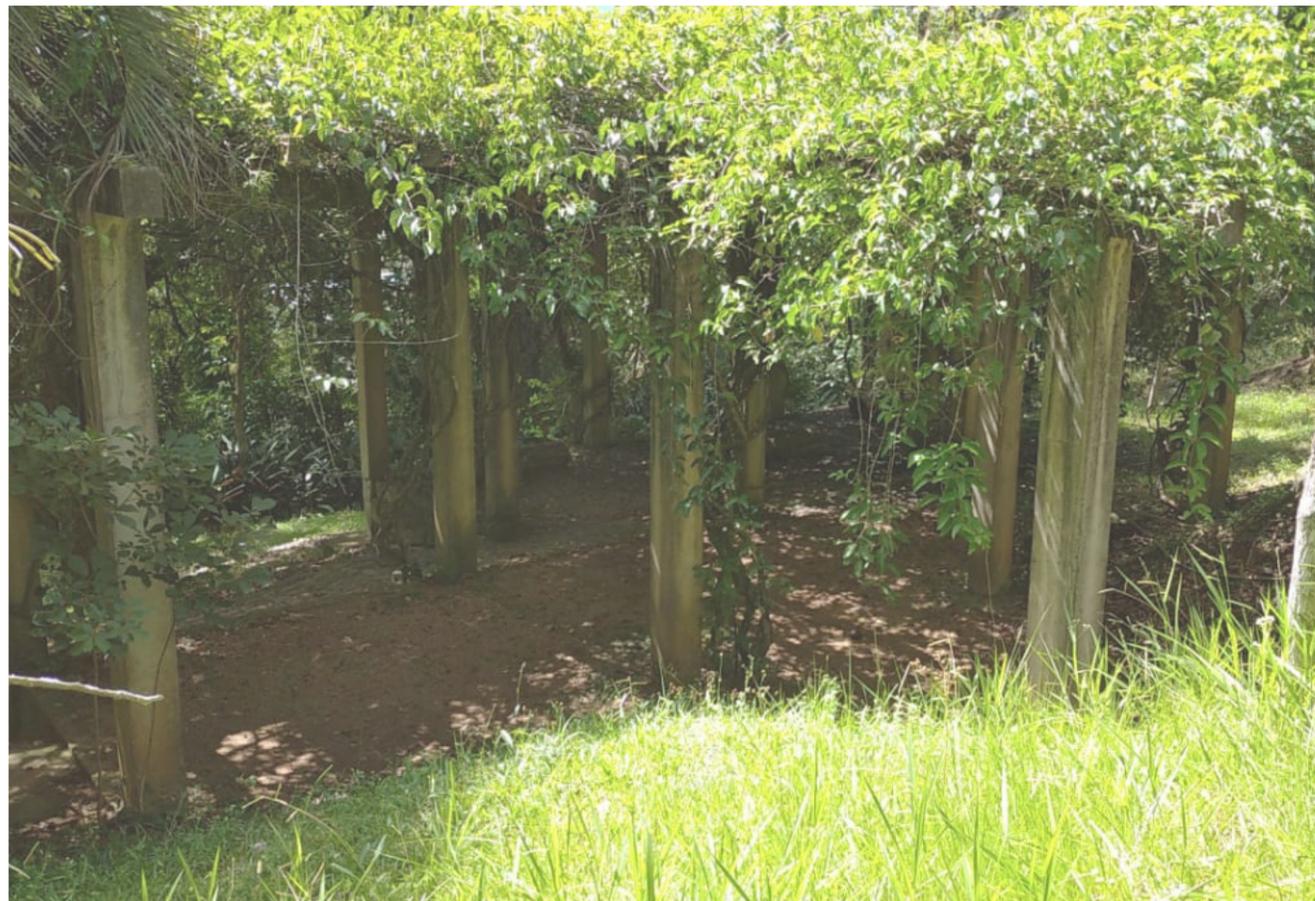
Figura 13. Foto da edificação. Fonte: visita técnica feita pela equipe em fevereiro de 2021

Iluminação Interna: não
 Iluminação Externa: não
 Ar condicionado: não se aplica

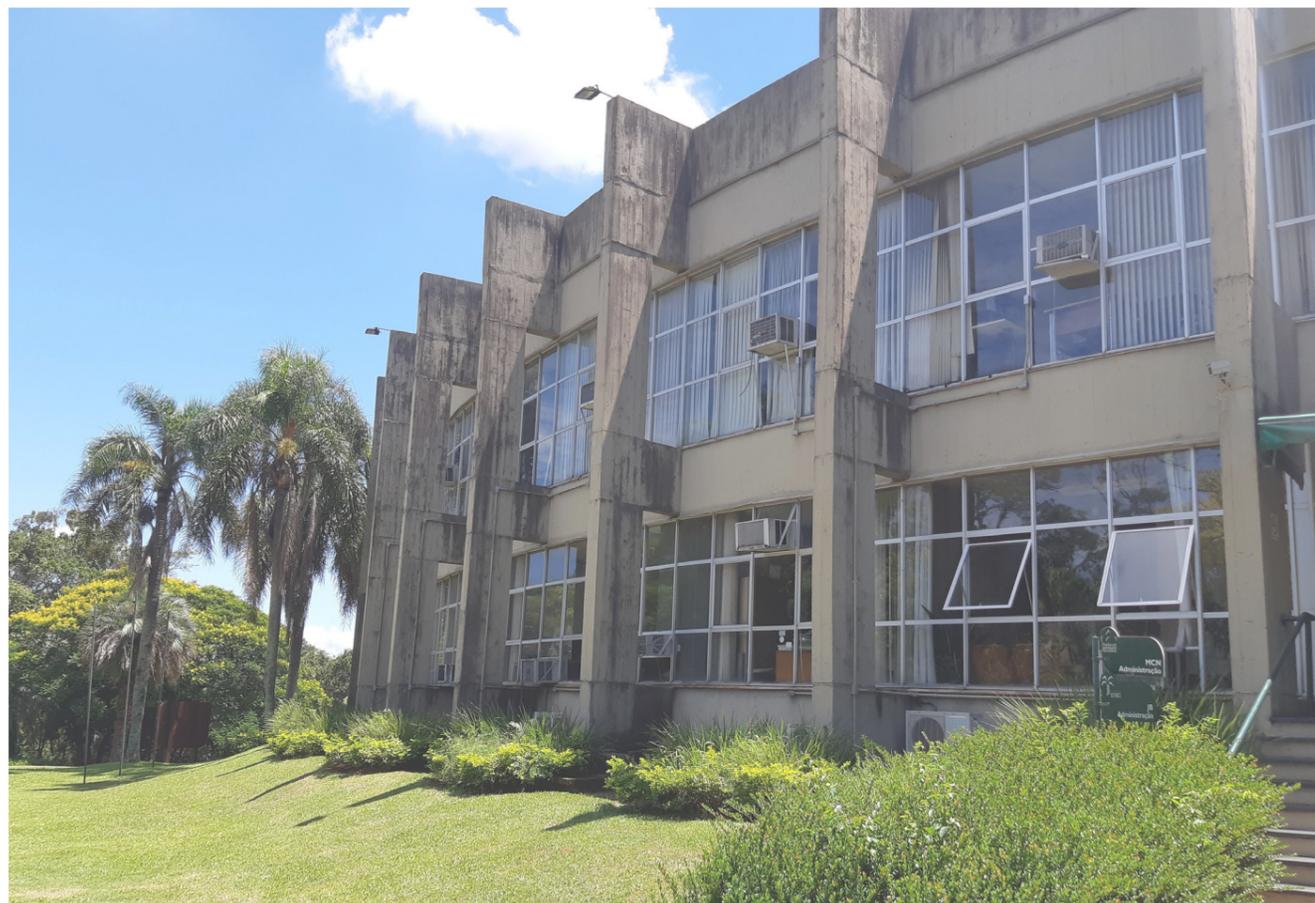
Figura 15. Foto da edificação. Fonte: visita técnica feita pela equipe em fevereiro de 2021

Iluminação Interna: sim. Funciona
 Iluminação Externa: sim. Funciona
 Ar condicionado: sim

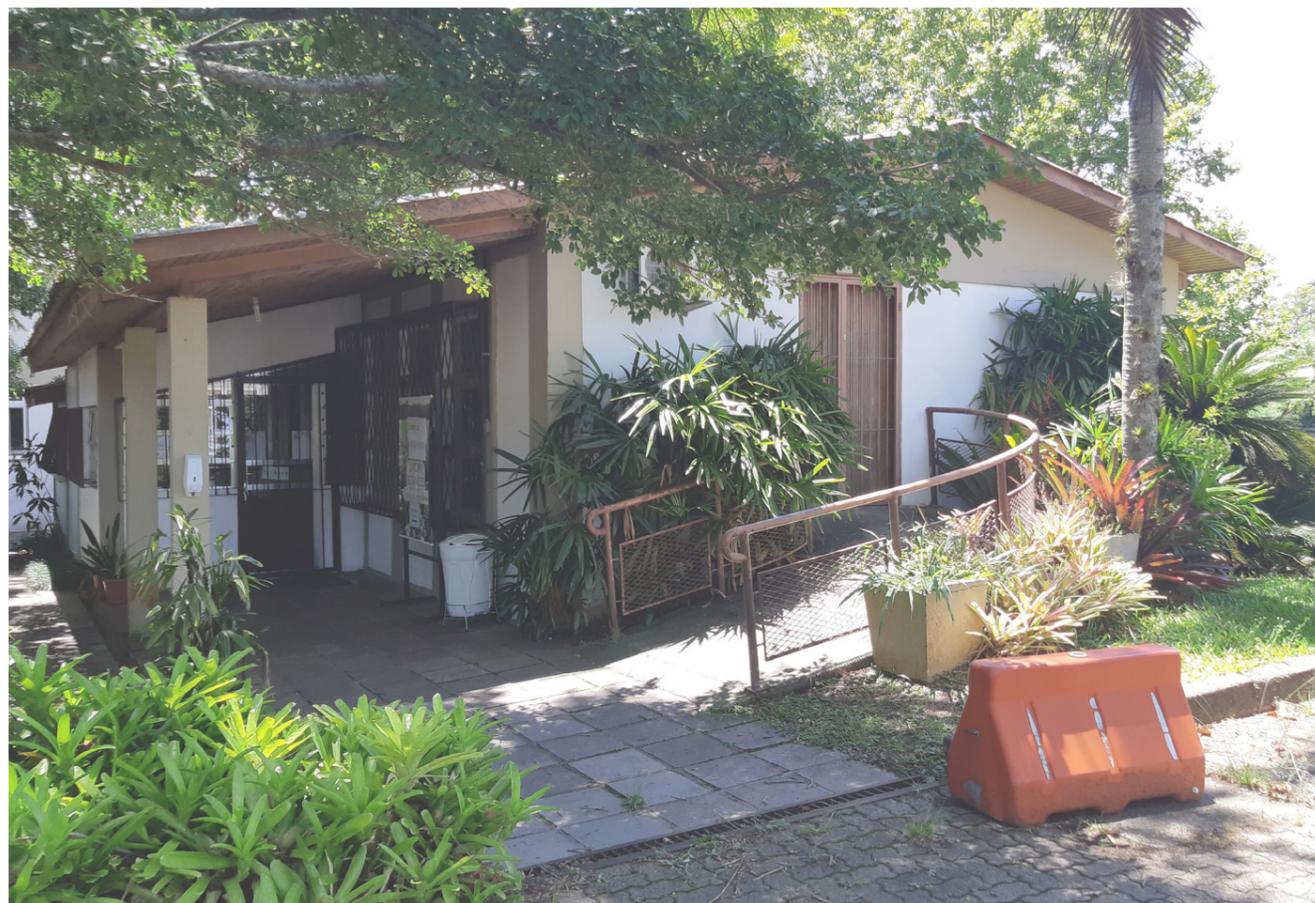
Figura 17. Foto da edificação. Fonte: visita técnica feita pela equipe em fevereiro de 2021

INSTALAÇÕES ELÉTRICAS

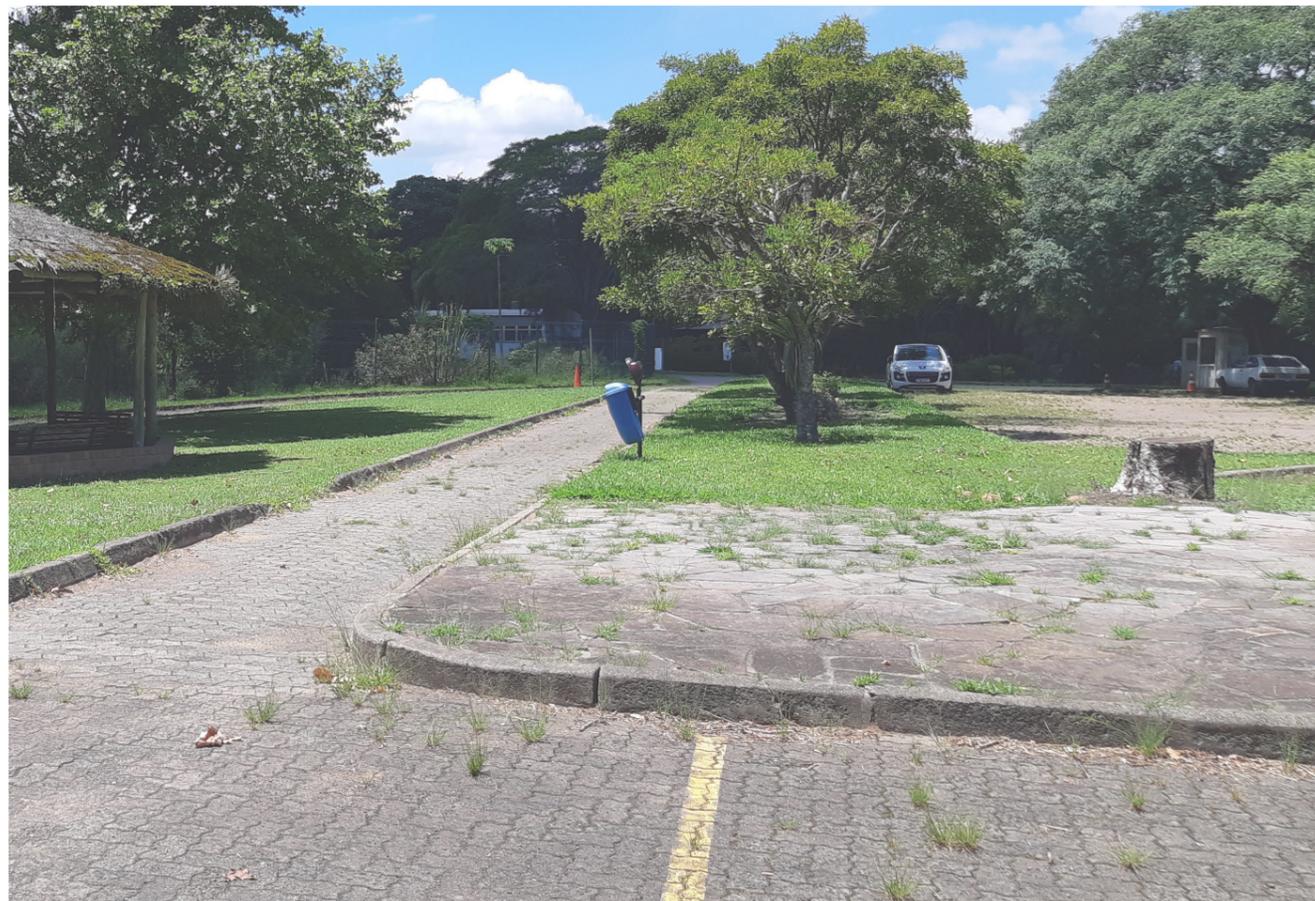
Figura 19. Foto da edificação. Fonte: visita técnica feita pela equipe em fevereiro de 2021

Iluminação Interna: sim. funciona
 Iluminação Externa: sim. funciona
 Ar condicionado: sim

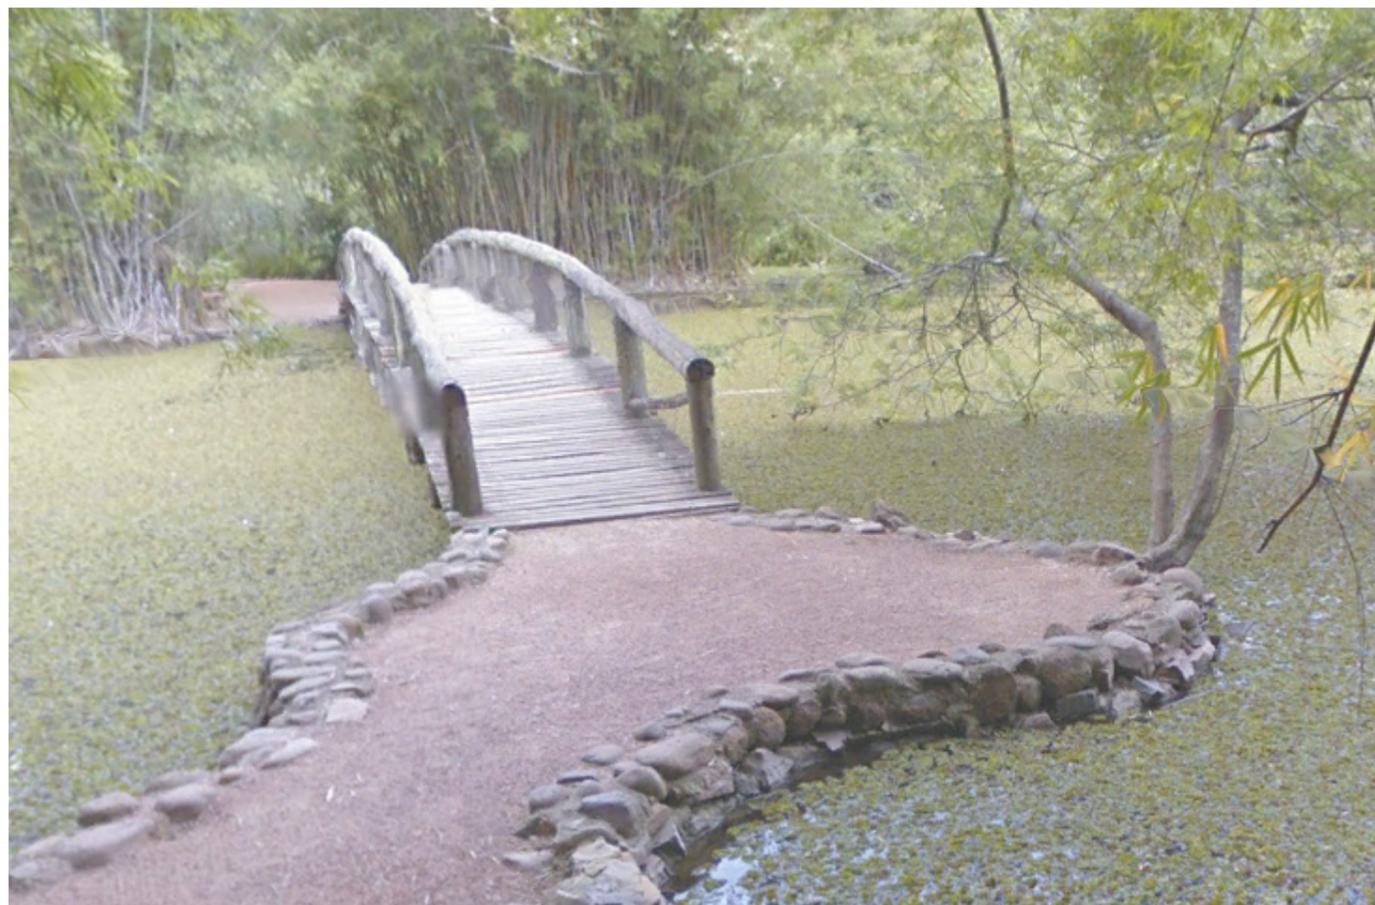
Figura 21. Foto da edificação. Fonte: visita técnica feita pela equipe em fevereiro de 2021

INSTALAÇÕES ELÉTRICAS

Iluminação Interna: não se aplica
 Iluminação Externa: sim. funciona
 Ar condicionado: não se aplica

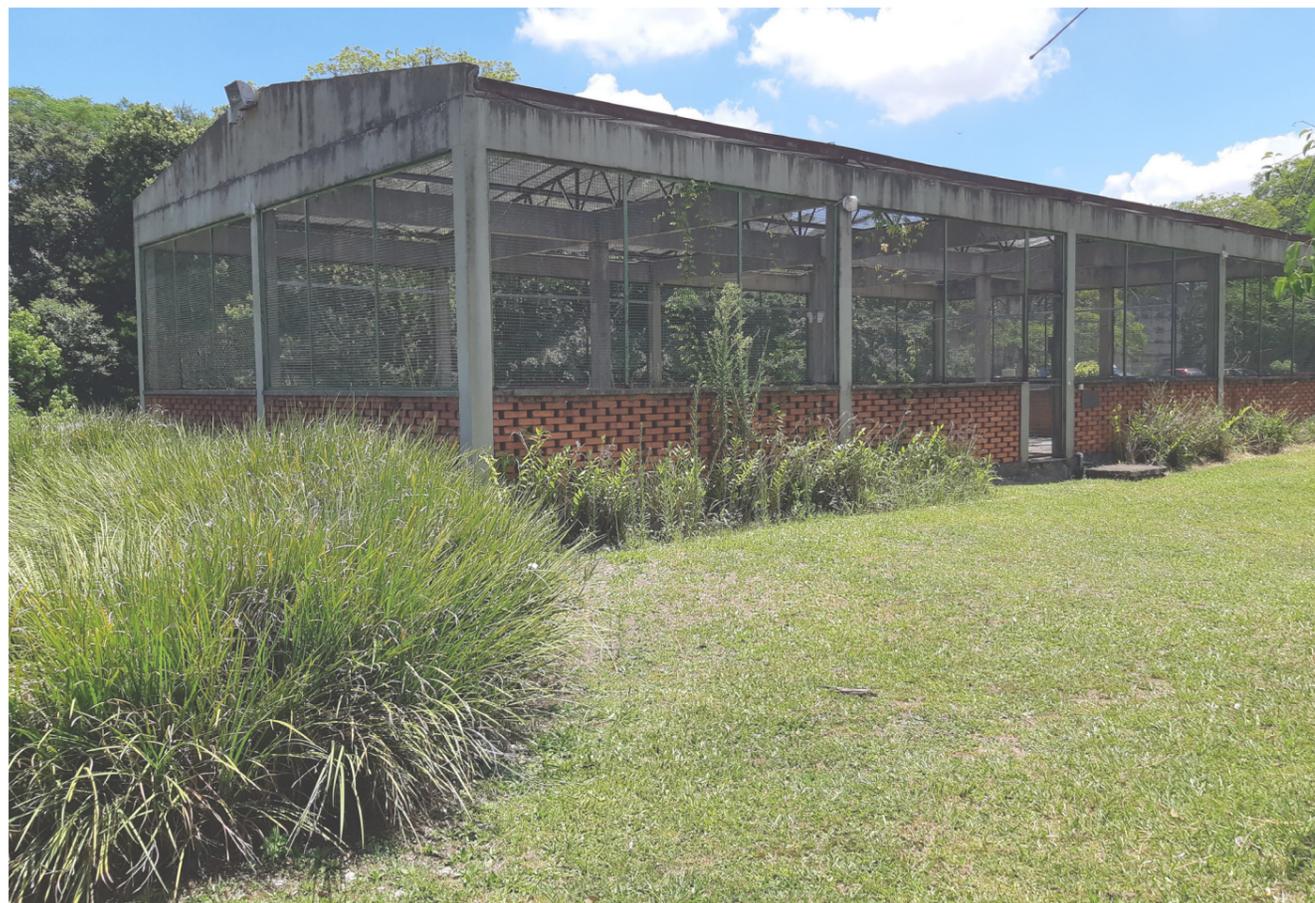
Figura 23. Foto da edificação. Fonte: visita técnica feita pela equipe em fevereiro de 2021

Iluminação Interna: sim. Funciona
 Iluminação Externa: não
 Ar condicionado: não

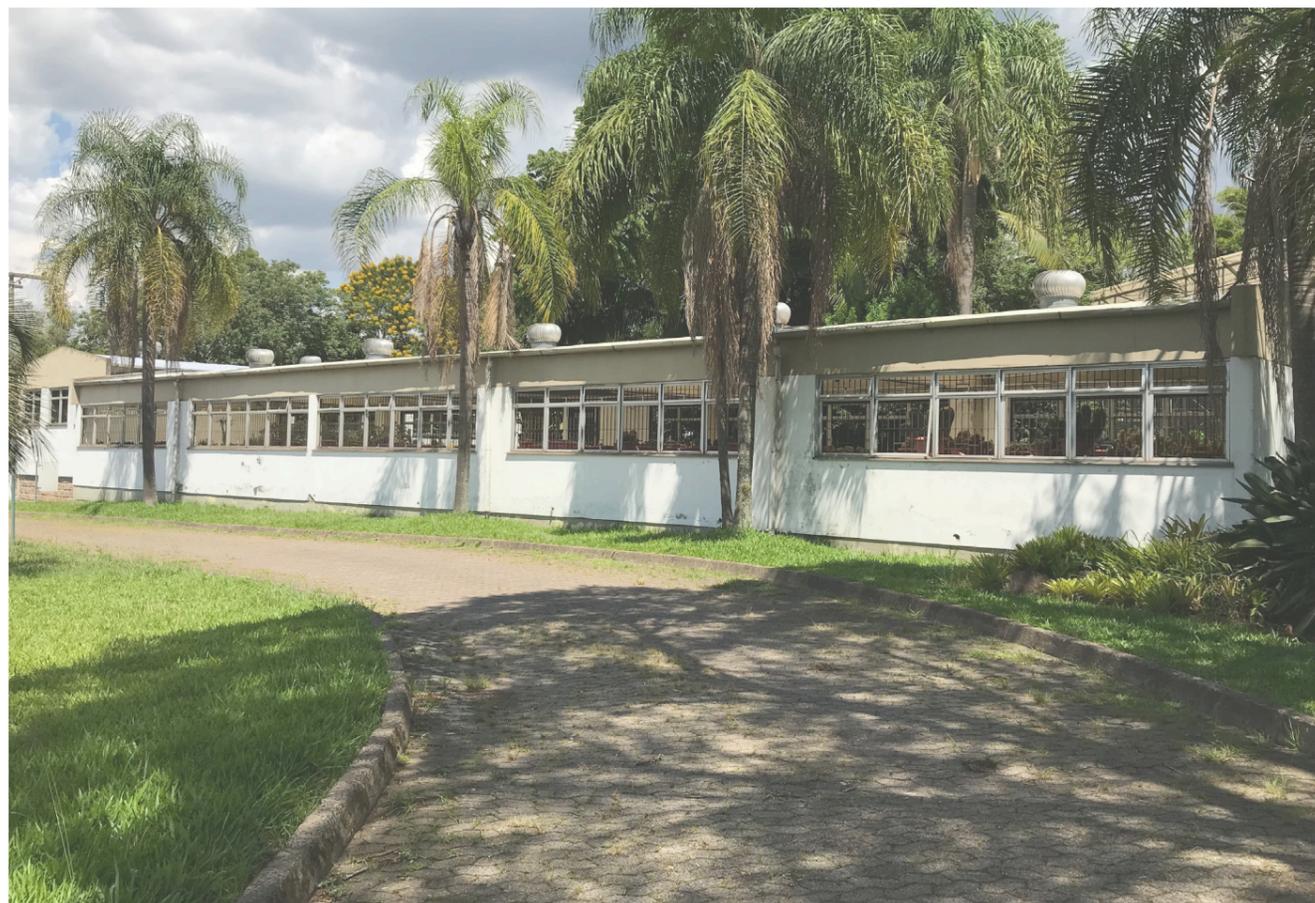
Figura 27. Foto da edificação. Fonte: visita técnica feita pela equipe em fevereiro de 2021

Iluminação Interna: sim. Funciona
 Iluminação Externa: sim. Funciona
 Ar condicionado: não

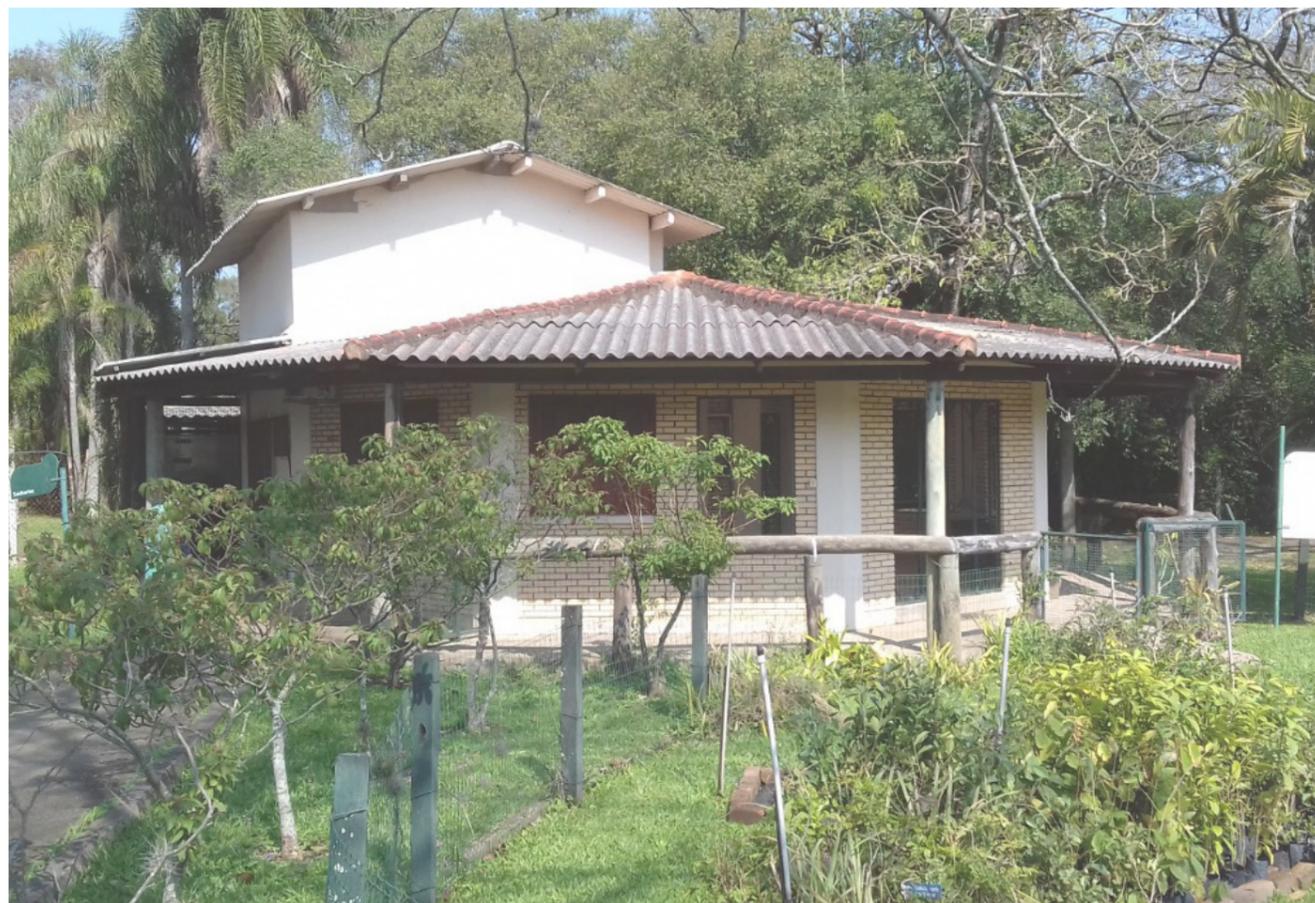
Figura 29. Foto da edificação. Fonte: visita técnica feita pela equipe em fevereiro de 2021

INSTALAÇÕES ELÉTRICAS

Iluminação Interna: sim. funciona
 Iluminação Externa: não
 Ar condicionado: não

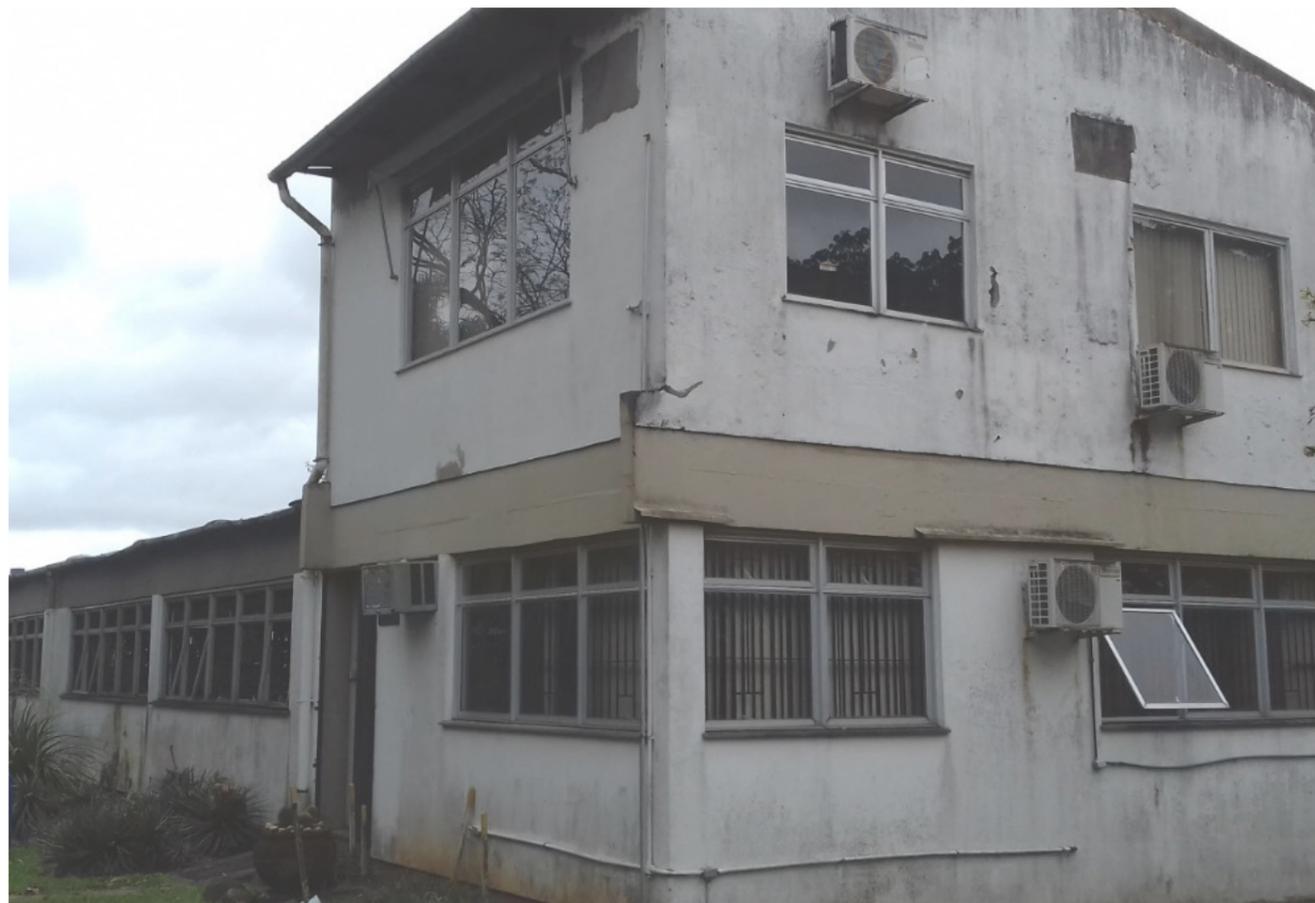
Figura 31. Foto da edificação. Fonte: visita técnica feita pela equipe em fevereiro de 2021

INSTALAÇÕES ELÉTRICAS

Iluminação Interna: sim. funciona
 Iluminação Externa: não
 Ar condicionado: não
