CARACTERIZAÇÃO DO TERRITÓRIO

JARDIM BOTÂNICO DE PORTO ALEGRE

1. CARACTERIZAÇÃO DO JARDIM BOTÂNICO DE PORTO ALEGRE

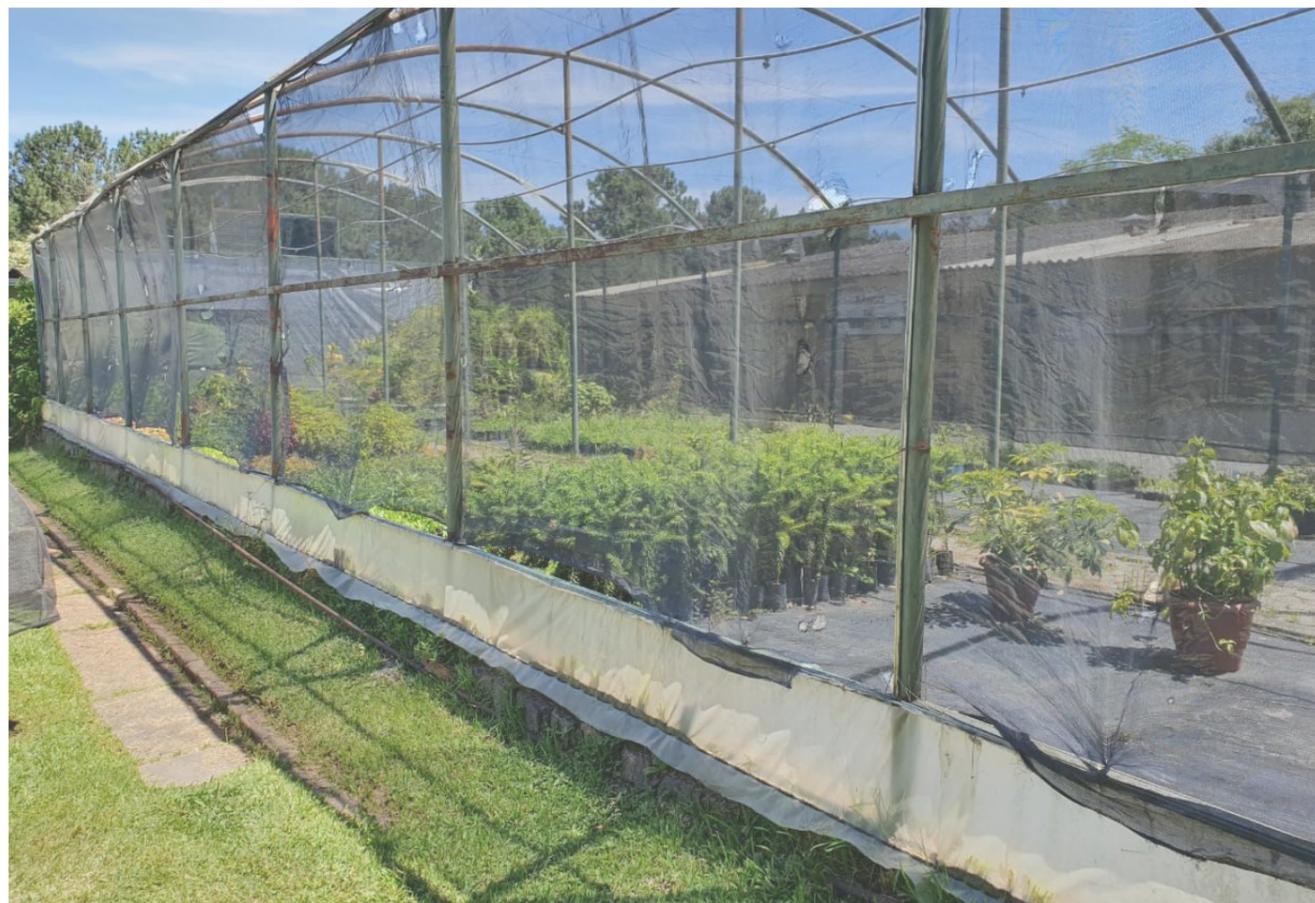
Figura 33. Foto da edificação. Fonte: visita técnica feita pela equipe em fevereiro de 2021

INSTALAÇÕES ELÉTRICAS

Iluminação Interna: sim. funciona
 Iluminação Externa: não
 Ar condicionado: sim

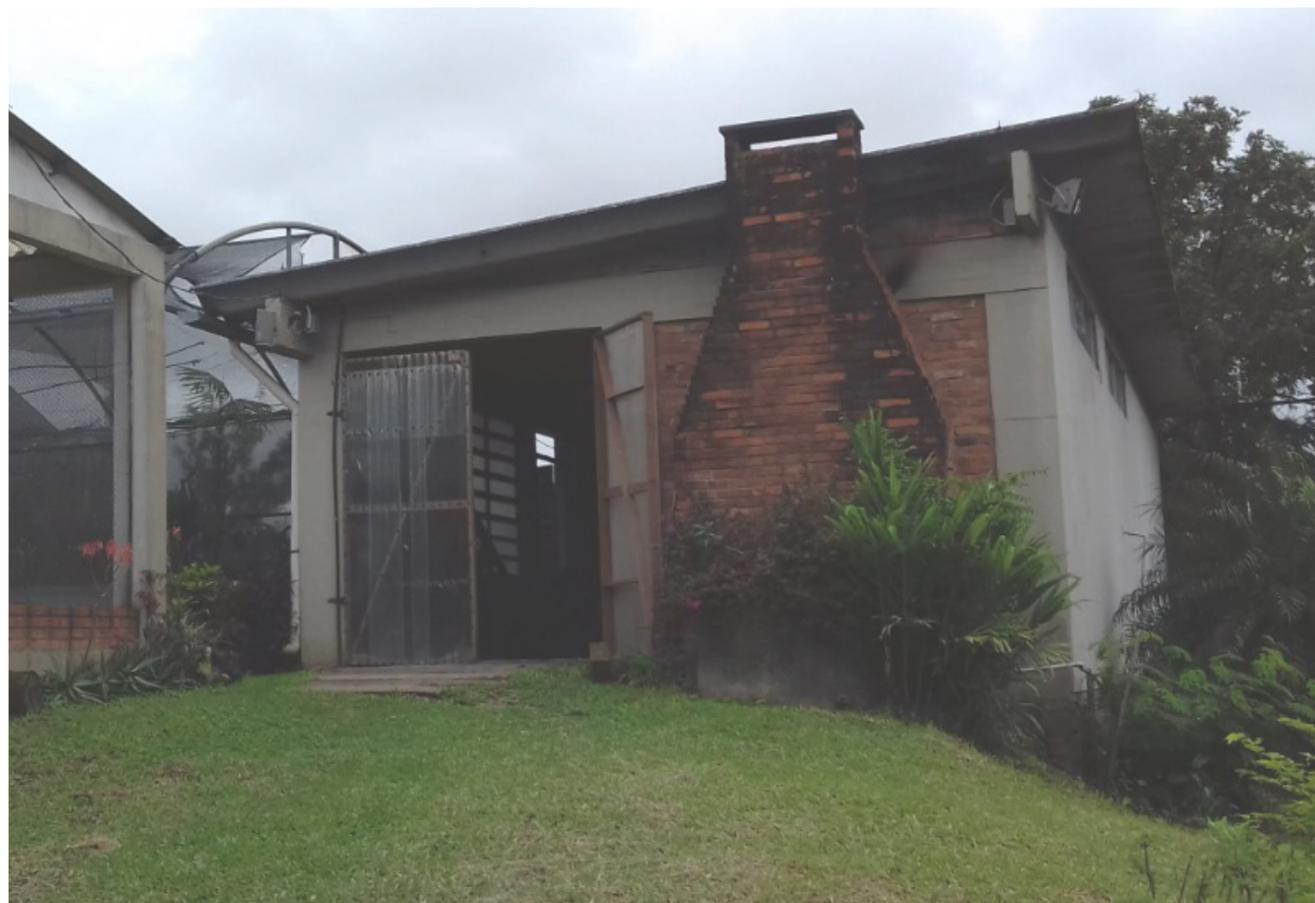
Figura 35. Foto da edificação. Fonte: visita técnica feita pela equipe em fevereiro de 2021

INSTALAÇÕES ELÉTRICAS

Iluminação Interna: não
 Iluminação Externa: sim. funciona
 Ar condicionado: não

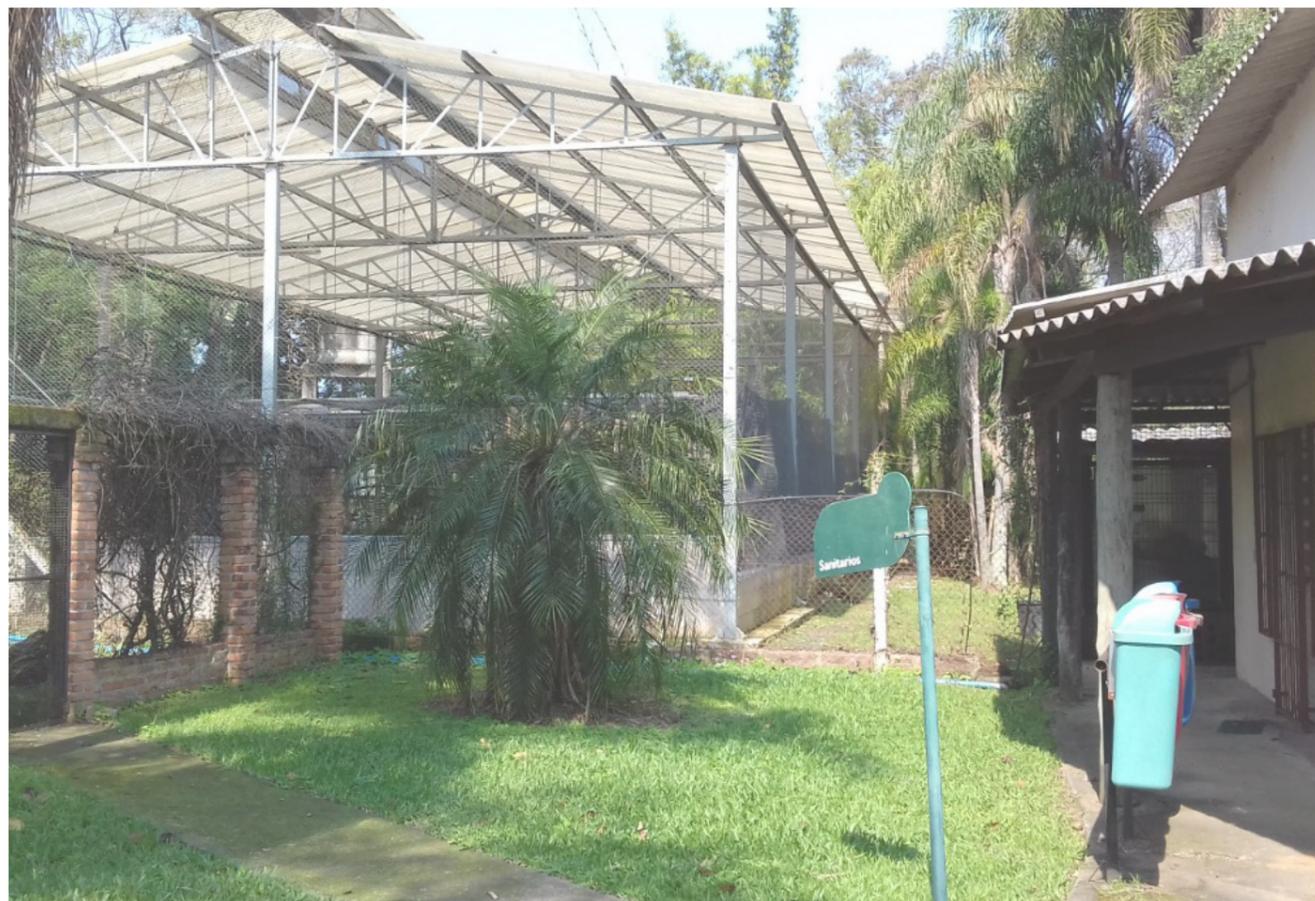
Figura 37. Foto da edificação. Fonte: visita técnica feita pela equipe em fevereiro de 2021

INSTALAÇÕES ELÉTRICAS

Iluminação Interna: sim. funciona
 Iluminação Externa: não
 Ar condicionado: não

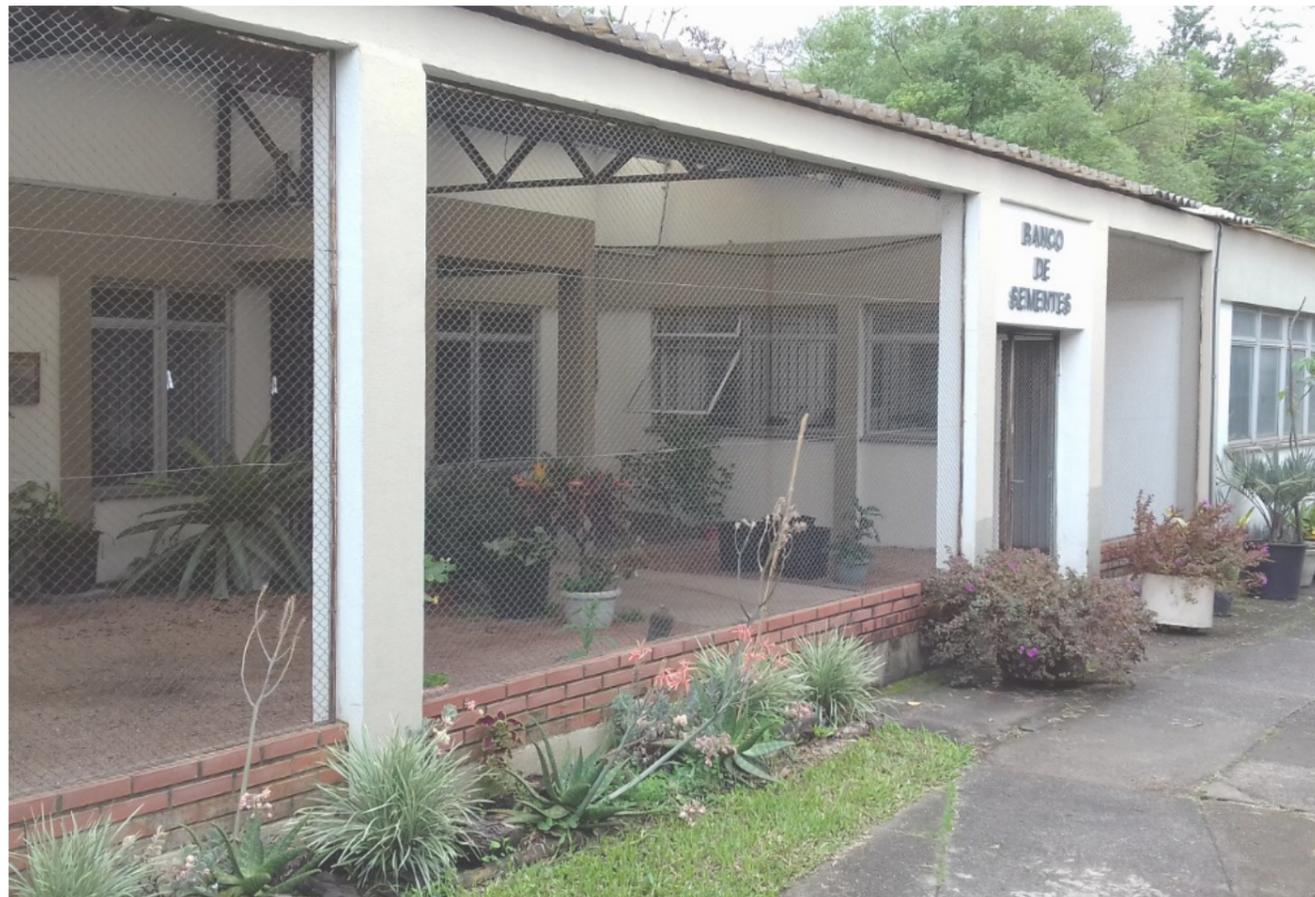
Figura 39. Foto da edificação. Fonte: visita técnica feita pela equipe em fevereiro de 2021

INSTALAÇÕES ELÉTRICAS

Iluminação Interna: não
 Iluminação Externa: sim. funciona
 Ar condicionado: não

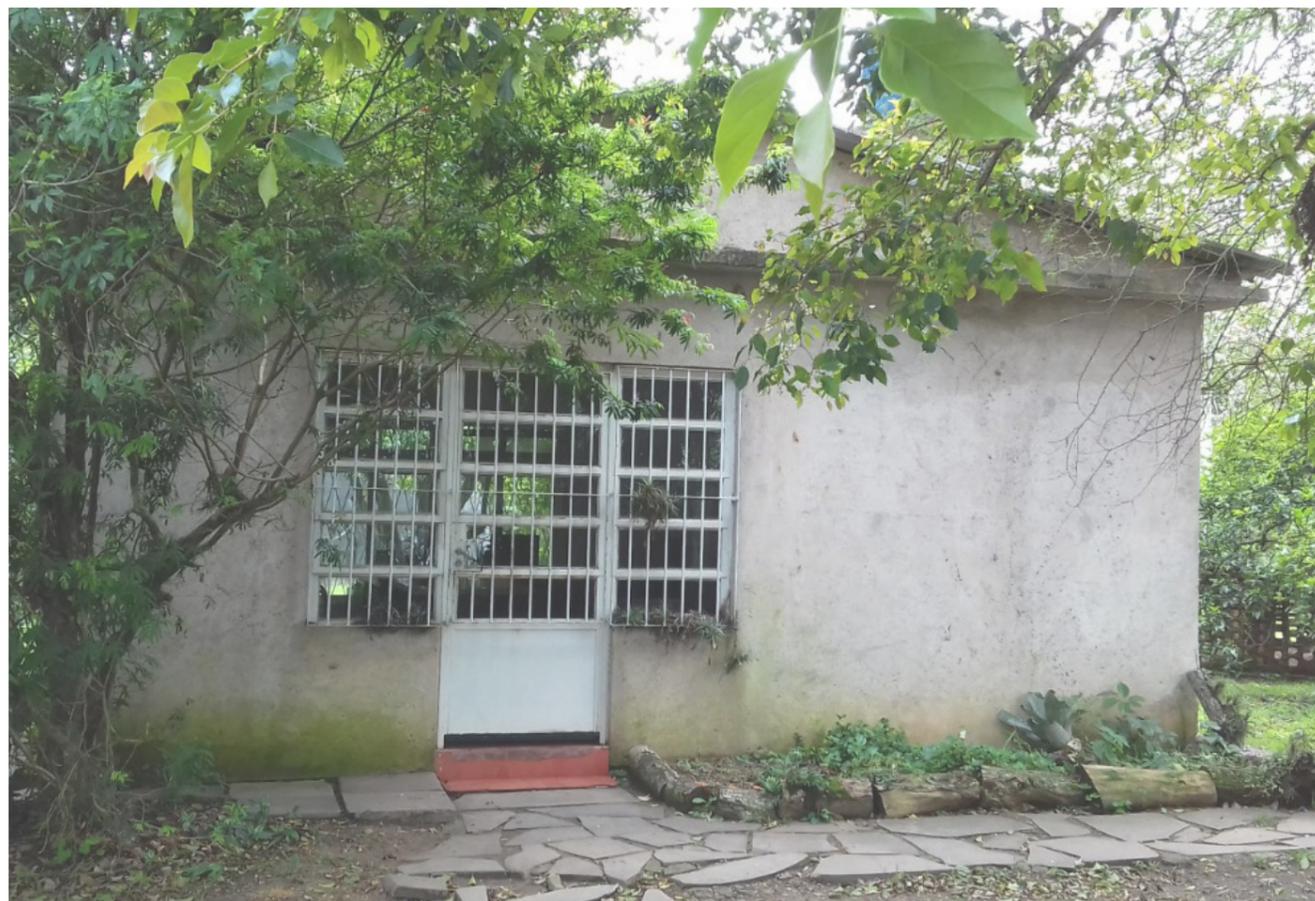
Figura 41. Foto da edificação. Fonte: visita técnica feita pela equipe em fevereiro de 2021

INSTALAÇÕES ELÉTRICAS

Iluminação Interna: sim. funciona
 Iluminação Externa: não
 Ar condicionado: sim

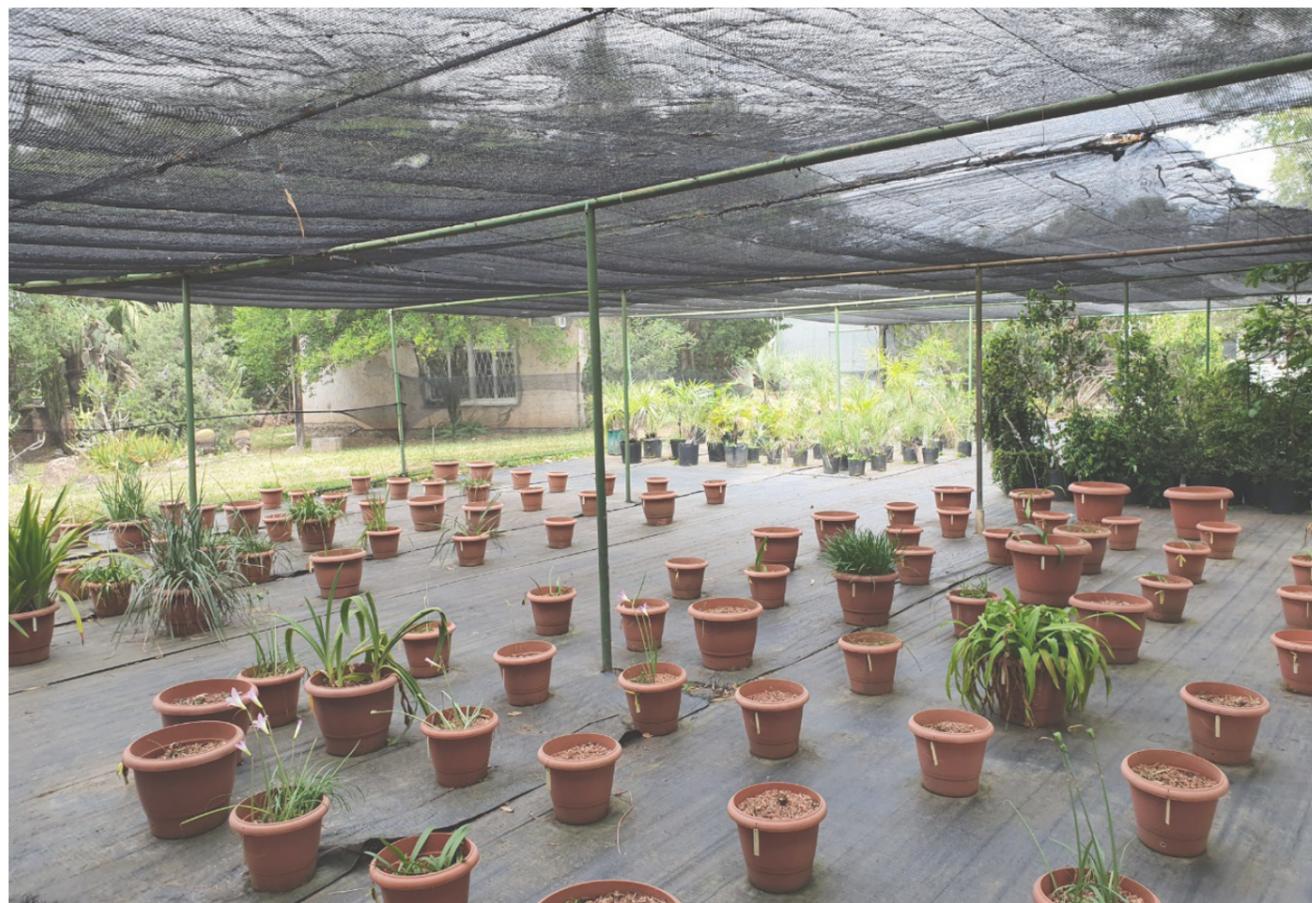
Figura 43. Foto da edificação. Fonte: visita técnica feita pela equipe em fevereiro de 2021

Iluminação Interna: sim. funciona
 Iluminação Externa: não
 Ar condicionado: sim

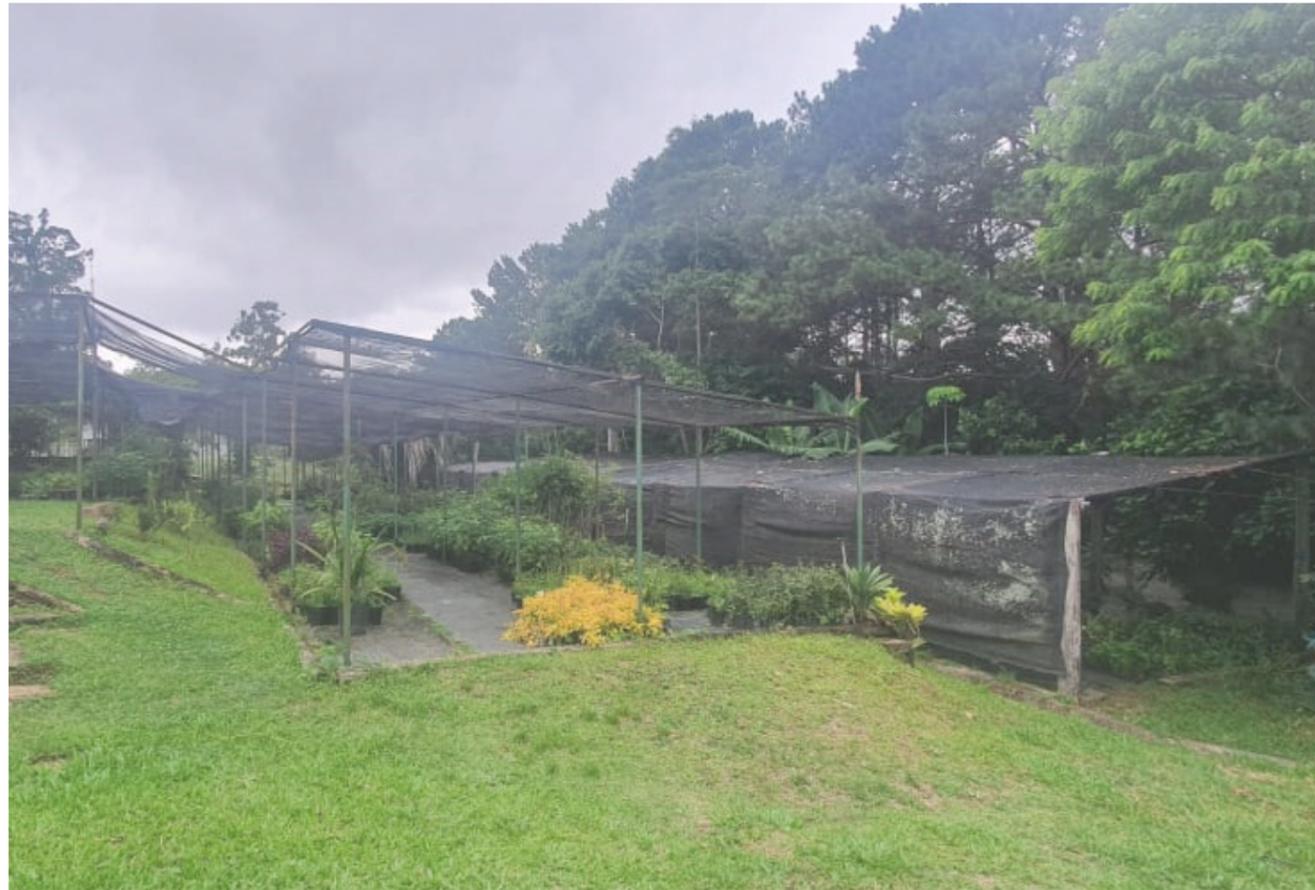
Figura 45. Foto da edificação. Fonte: visita técnica feita pela equipe em fevereiro de 2021

Iluminação Interna: não
 Iluminação Externa: sim. funciona
 Ar condicionado: não

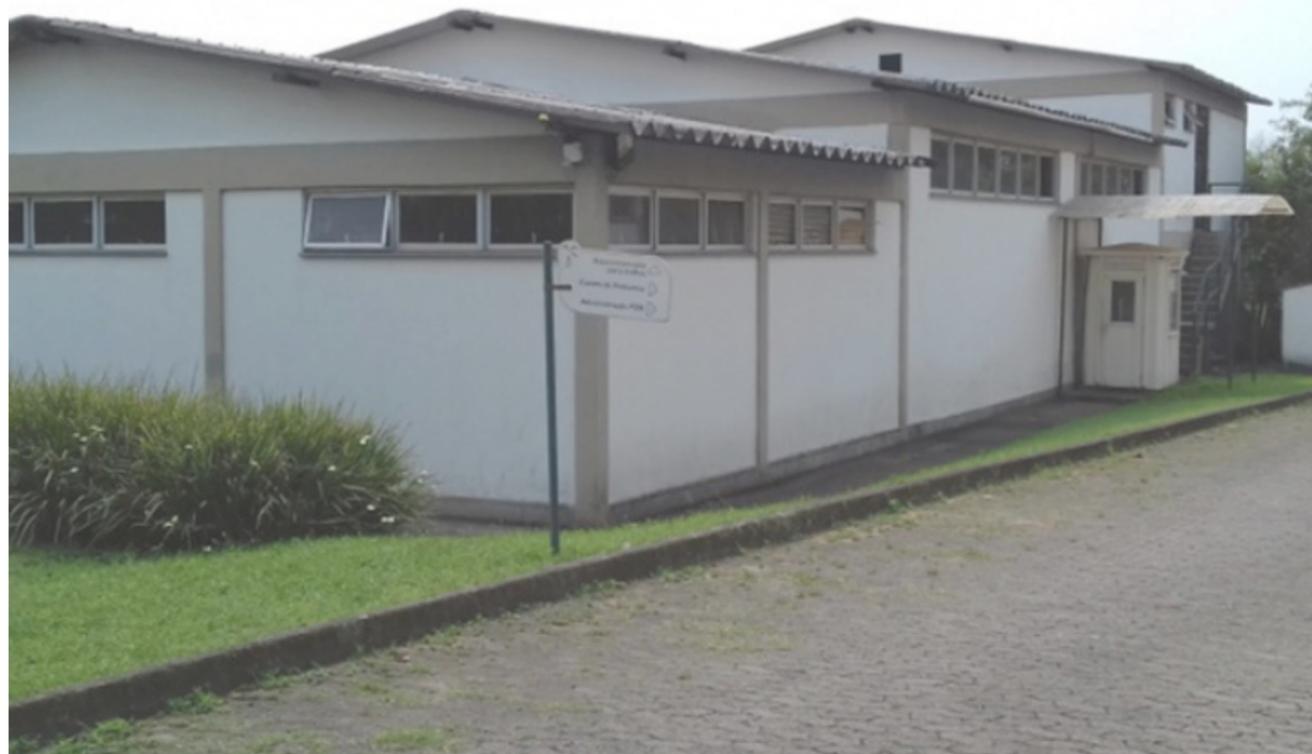
Figura 47. Foto da edificação. Fonte: visita técnica feita pela equipe em fevereiro de 2021

Iluminação Interna: não
 Iluminação Externa: sim. funciona
 Ar condicionado: não

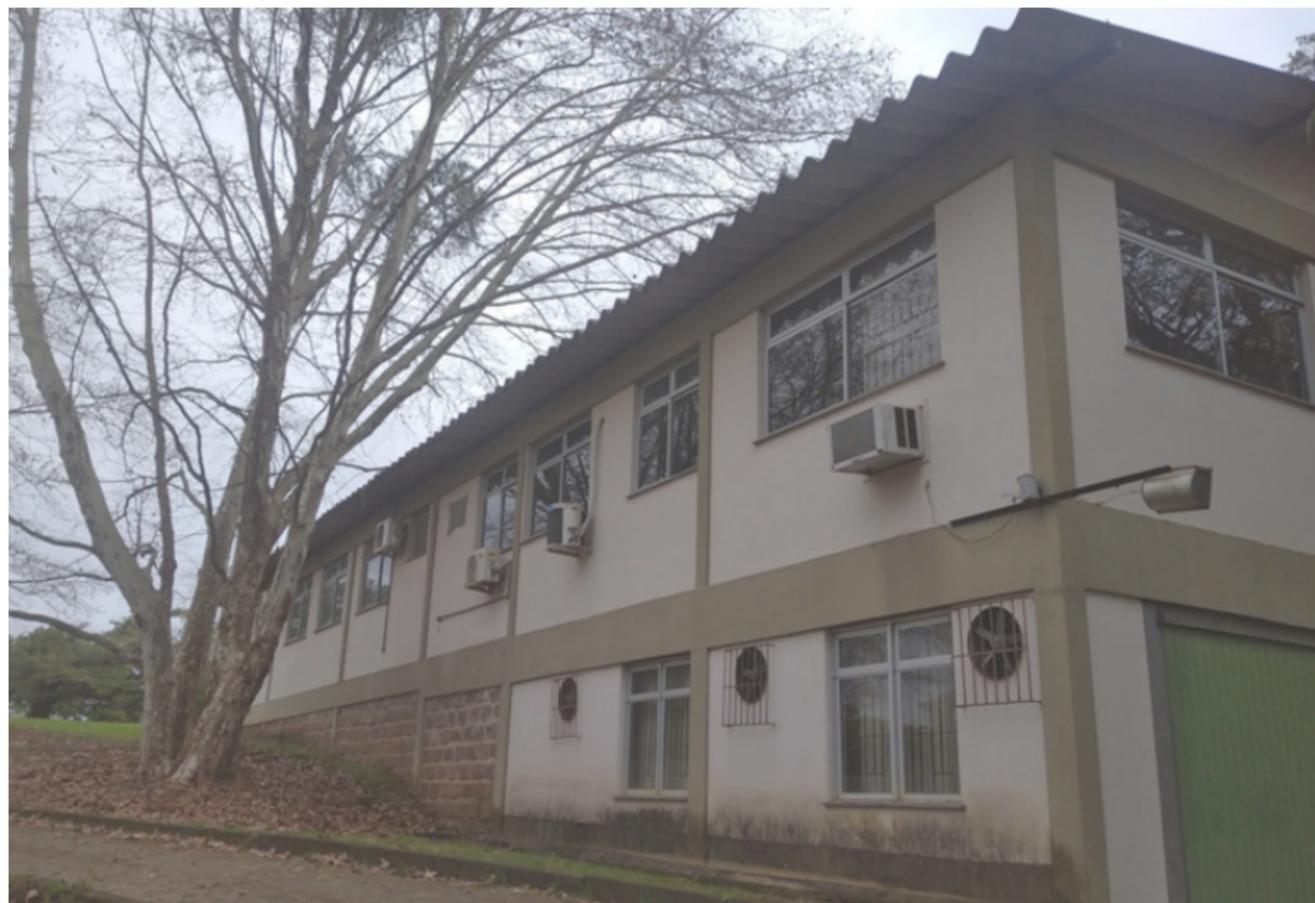
Figura 49. Foto da edificação. Fonte: visita técnica feita pela equipe em fevereiro de 2021

Edificação em alvenaria com sanitários, vestiários, cozinha, refeitório, salas administrativas, depósito e garagem.

Tipo: pedestre e automotivo
 Possui pavimentação: sim
 Possui sinalização: sim
 Possui escadas: não
 Possui rampa: não

Possui escadas: sim
 Possui elevador: não
 Possui rampa: não
 Acessibilidade: não

AVCB (bombeiros): não
 Alvará válido: não
 Outras: não

Possui banheiros: sim
 Possui vestiários: sim
 Possui copa/cozinha: sim

Cobertura: telhado
 Fachada: alvenaria
 Portas: madeira
 Janelas: metálica

Iluminação Interna: sim. funciona
 Iluminação Externa: não
 Ar condicionado: não

REFORMA

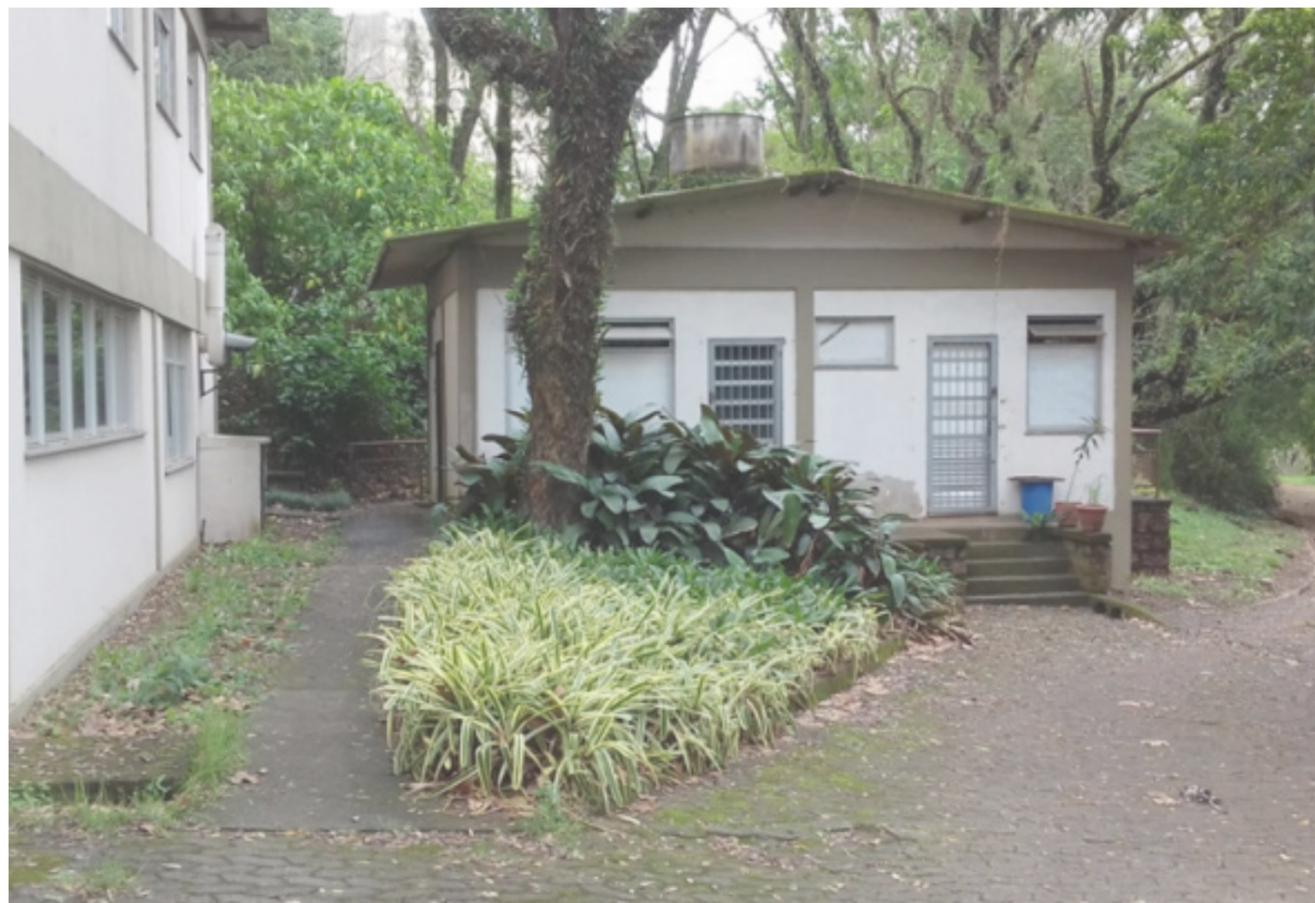
Figura 51. Foto da edificação. Fonte: visita técnica feita pela equipe em fevereiro de 2021

Edificação com área de preparação de material paleontológico, sala com coleção de paleontologia, biblioteca, salas administrativas, sanitários públicos e para funcionários e copa. Apenas a biblioteca é aberta para visitação.

Tipo: pedestre
 Possui pavimentação: sim
 Possui sinalização: não
 Possui escadas: não
 Possui rampa: não

Possui escadas: sim
 Possui elevador: não
 Possui rampa: não
 Acessibilidade: não

AVCB (bombeiros): não
 Alvará válido: não
 Outras: não

Possui banheiros: sim
 Possui vestiários: não
 Possui copa/cozinha: sim

Cobertura: telhado
 Fachada: alvenaria
 Portas: madeira
 Janelas: metálica

Iluminação Interna: sim. funciona
 Iluminação Externa: não
 Ar condicionado: sim

MANUTENÇÃO

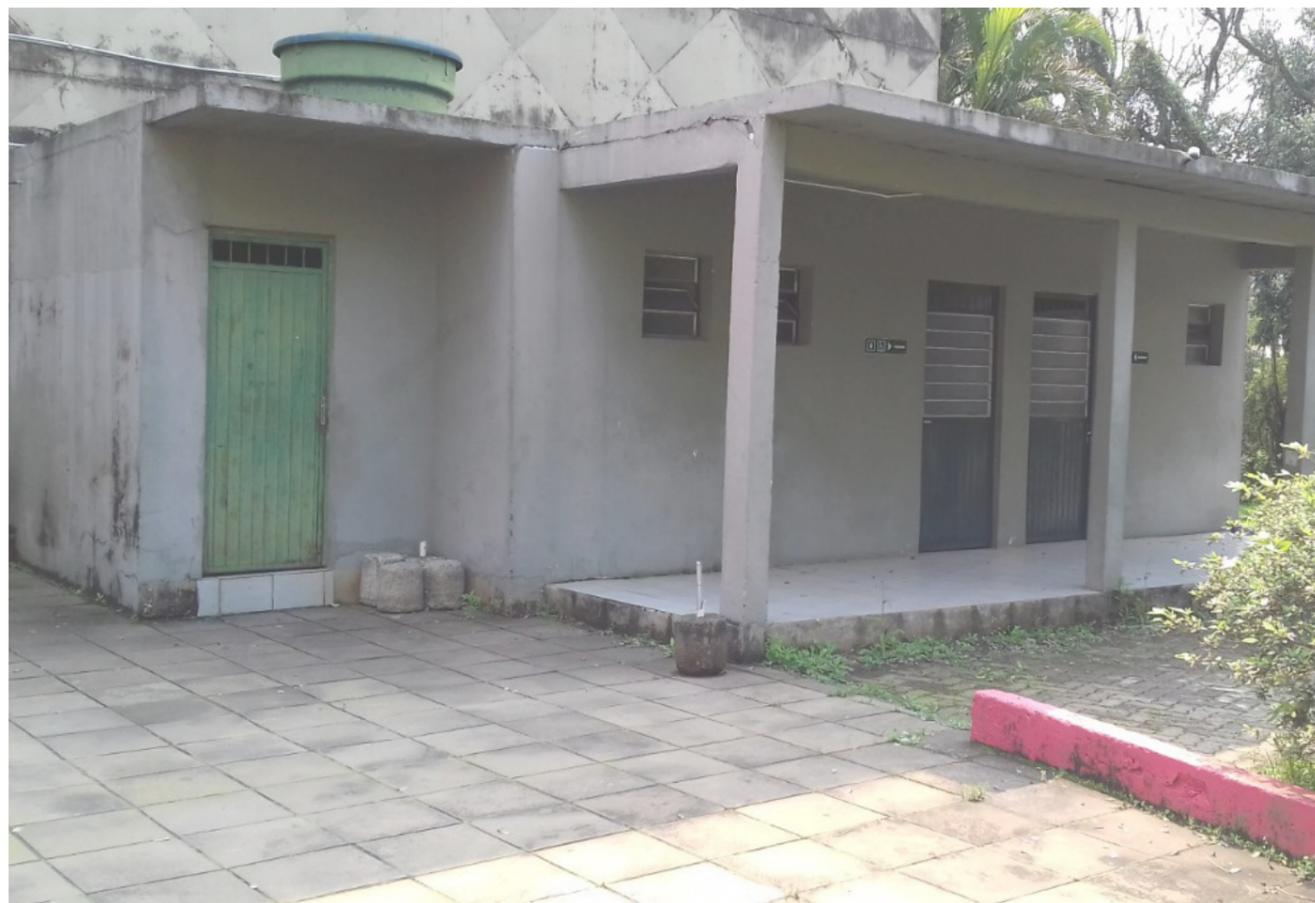
Figura 53. Foto da edificação. Fonte: visita técnica feita pela equipe em fevereiro de 2021

Edificação com sanitários públicos e área para os vigilantes com copa e pequeno sanitário/vestiário.

Tipo: pedestre
 Possui pavimentação: sim
 Possui sinalização: não
 Possui escadas: sim
 Possui rampa: não

AVCB (bombeiros): não
 Alvará válido: não
 Outras: não

Cobertura: telhado
 Fachada: alvenaria
 Portas: madeira
 Janelas: metálica

Possui escadas: não
 Possui elevador: não
 Possui rampa: não
 Acessibilidade: parcial

Iluminação Interna: sim. funciona
 Iluminação Externa: não
 Ar condicionado: sim

REFORMA

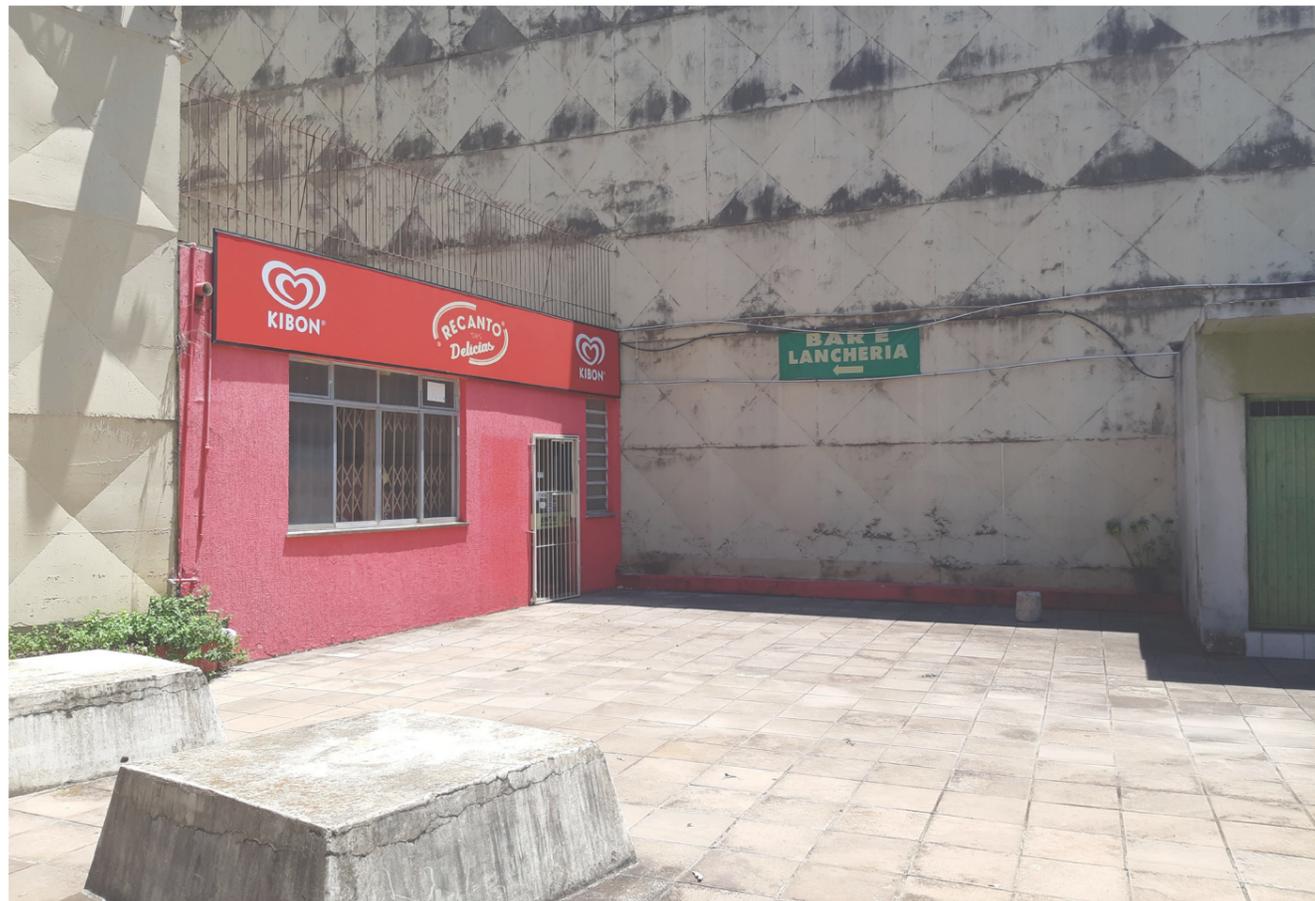
Figura 55. Foto da edificação. Fonte: visita técnica feita pela equipe em fevereiro de 2021

Iluminação Interna: sim. funciona
 Iluminação Externa: não
 Ar condicionado: sim

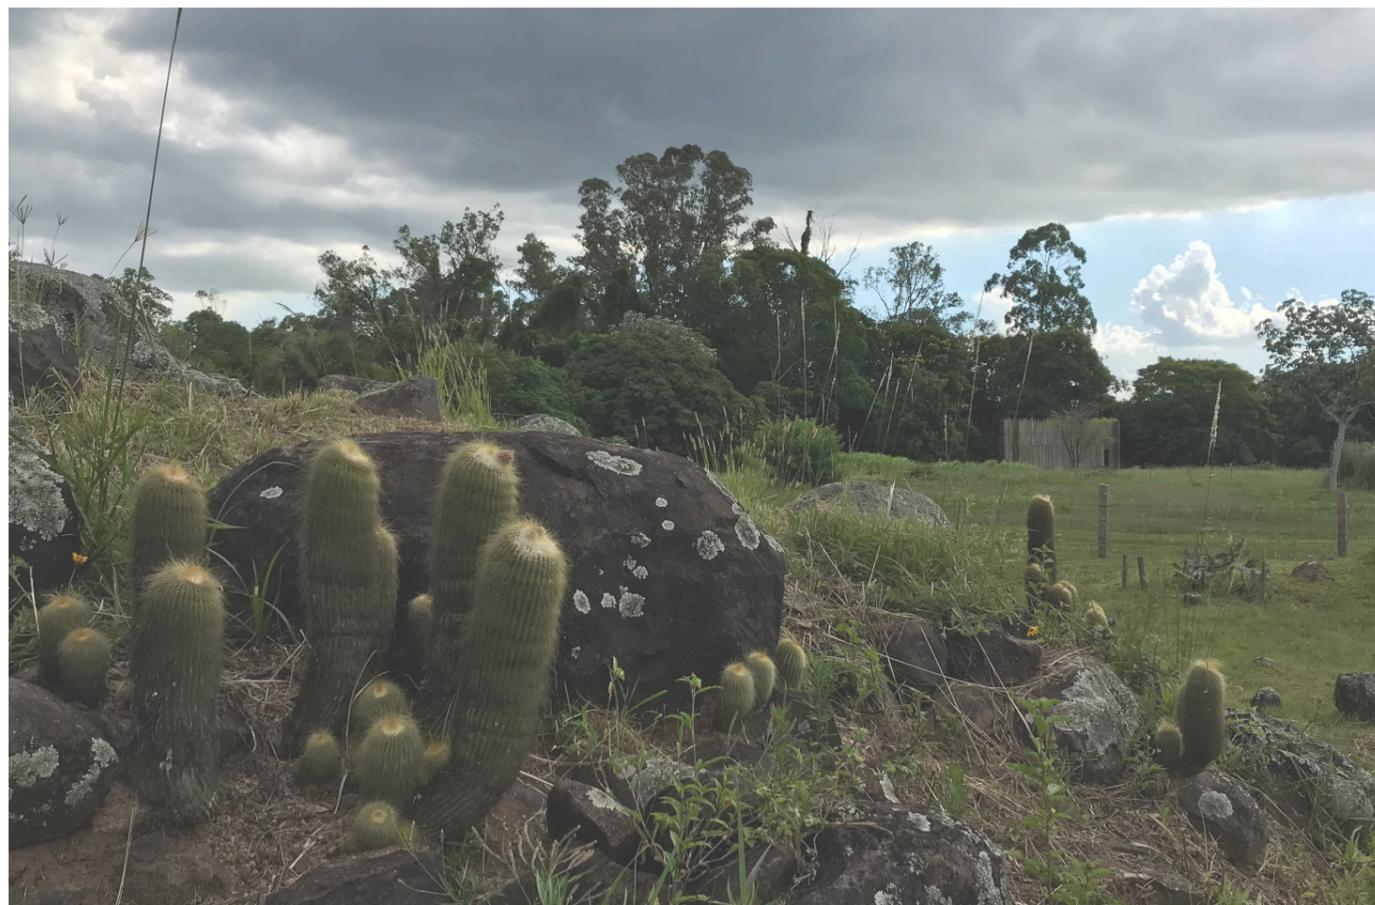
Figura 57. Foto da edificação. Fonte: visita técnica feita pela equipe em fevereiro de 2021

Iluminação Interna: sim. funciona
 Iluminação Externa: não
 Ar condicionado: sim

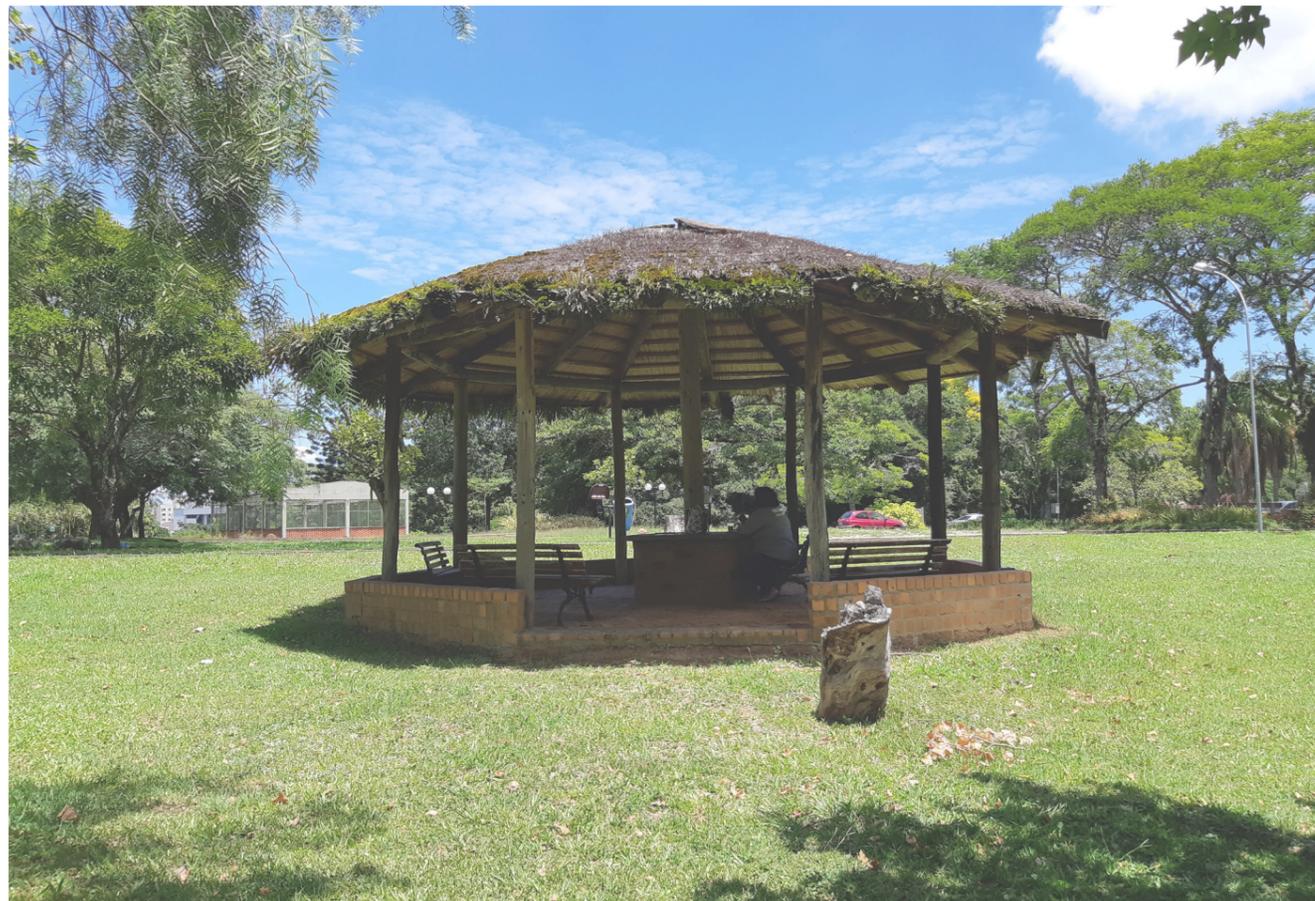
Figura 59. Foto da edificação. Fonte: visita técnica feita pela equipe em fevereiro de 2021

Possui guarda corpo: sim
 Possui sinalização: não
