CARACTERIZAÇÃO DO TERRITÓRIO

## JARDIM BOTÂNICO DE PORTO ALEGRE

## 1. CARACTERIZAÇÃO DO JARDIM BOTÂNICO DE PORTO ALEGRE

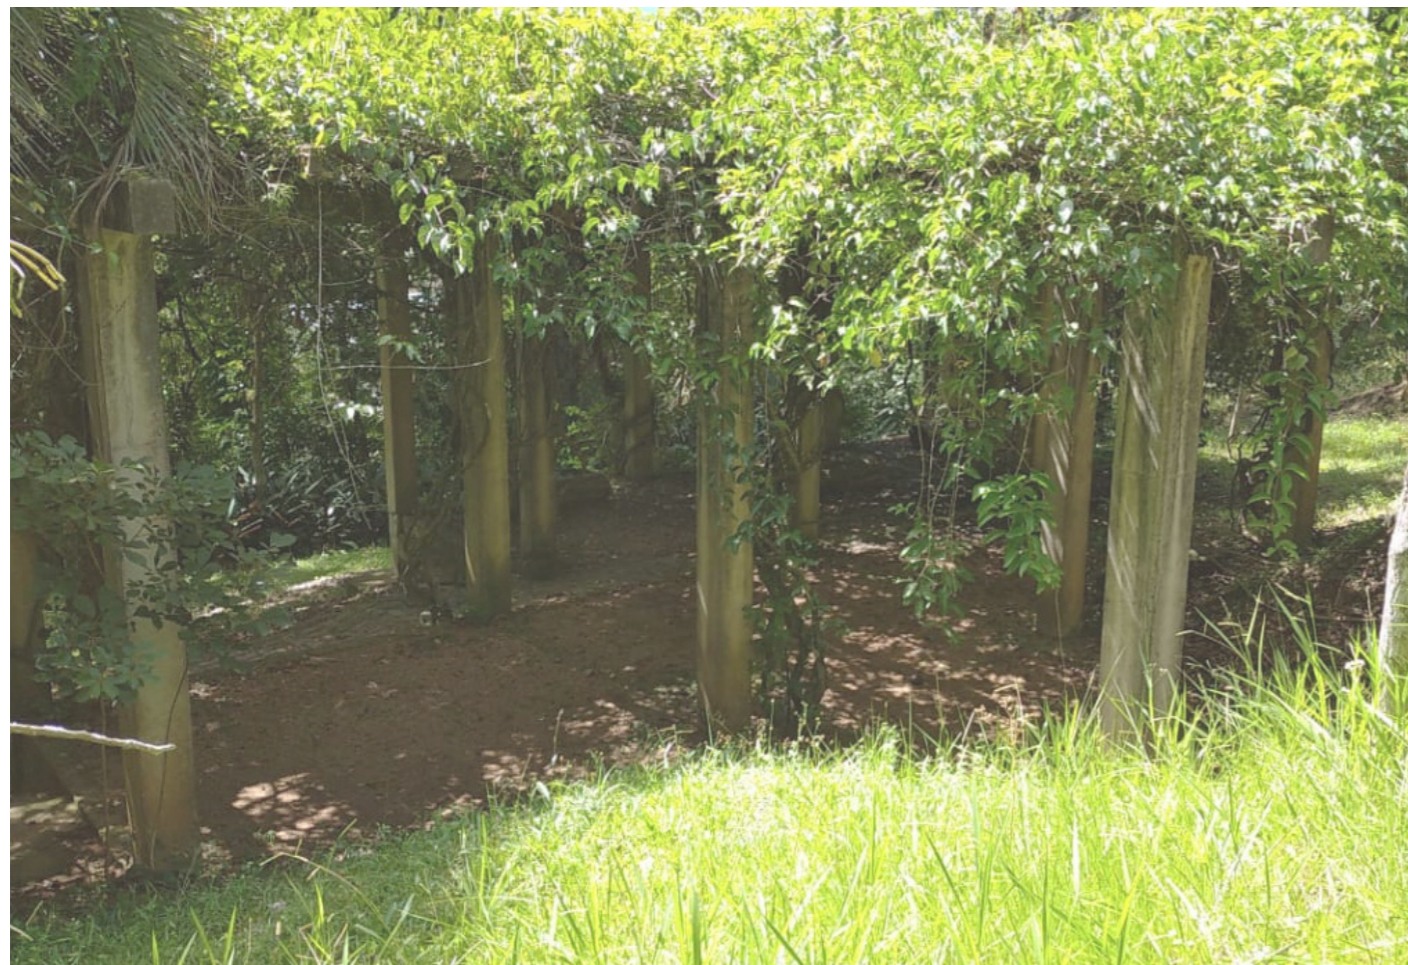
Figura 13. Foto da edificação. Fonte: visita técnica feita pela equipe em fevereiro de 2021

Iluminação Interna: sim. Não funciona  
 Iluminação Externa: não  
 Ar condicionado: não

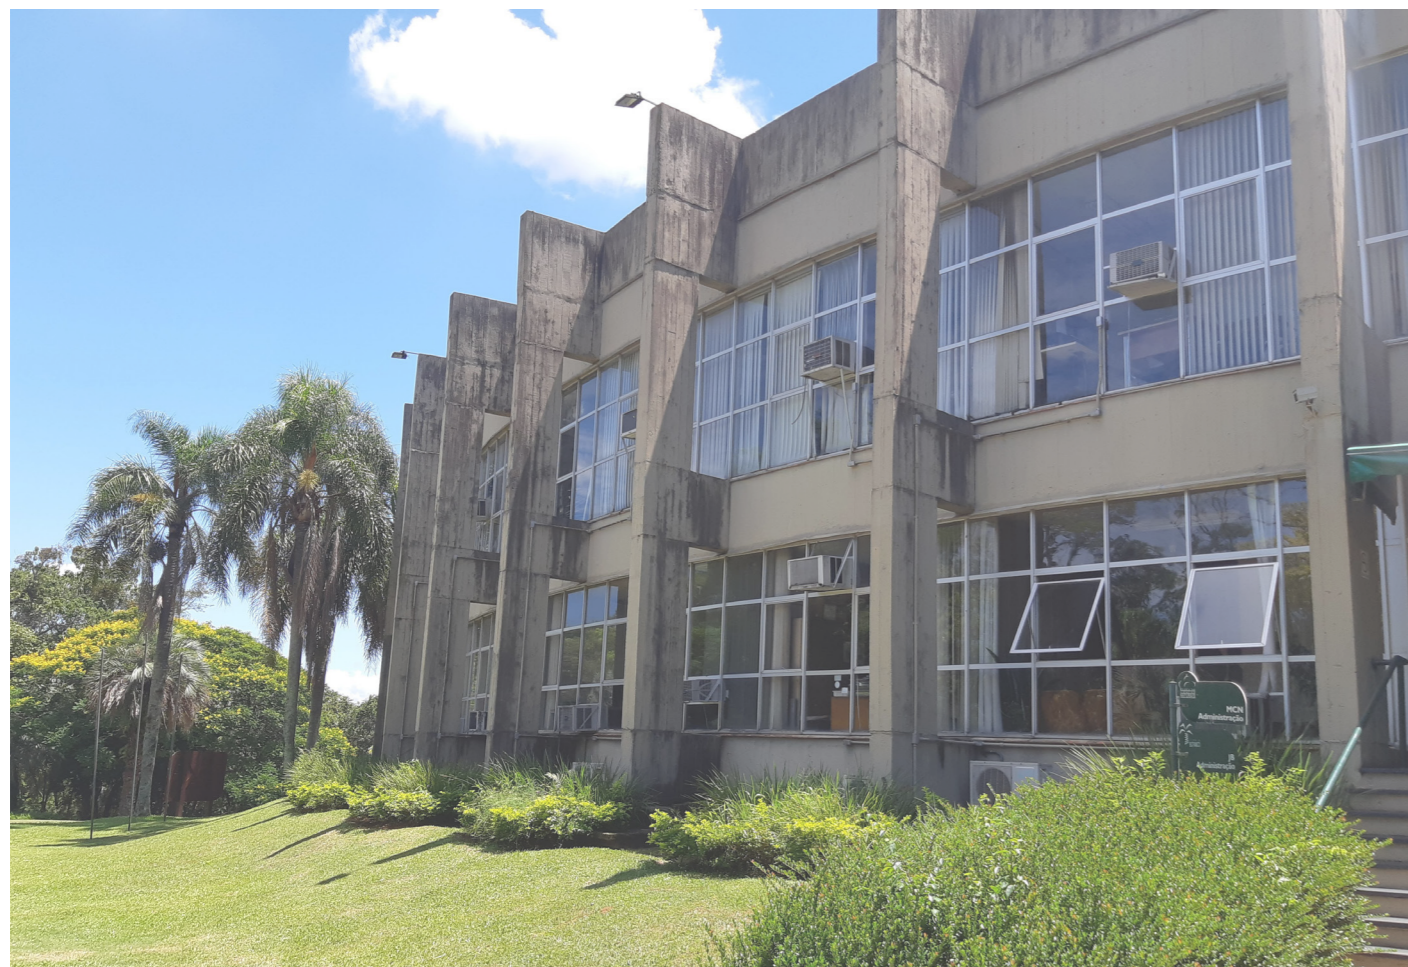
Figura 15. Foto da edificação. Fonte: visita técnica feita pela equipe em fevereiro de 2021

Iluminação Interna: não  
 Iluminação Externa: não  
 Ar condicionado: não se aplica

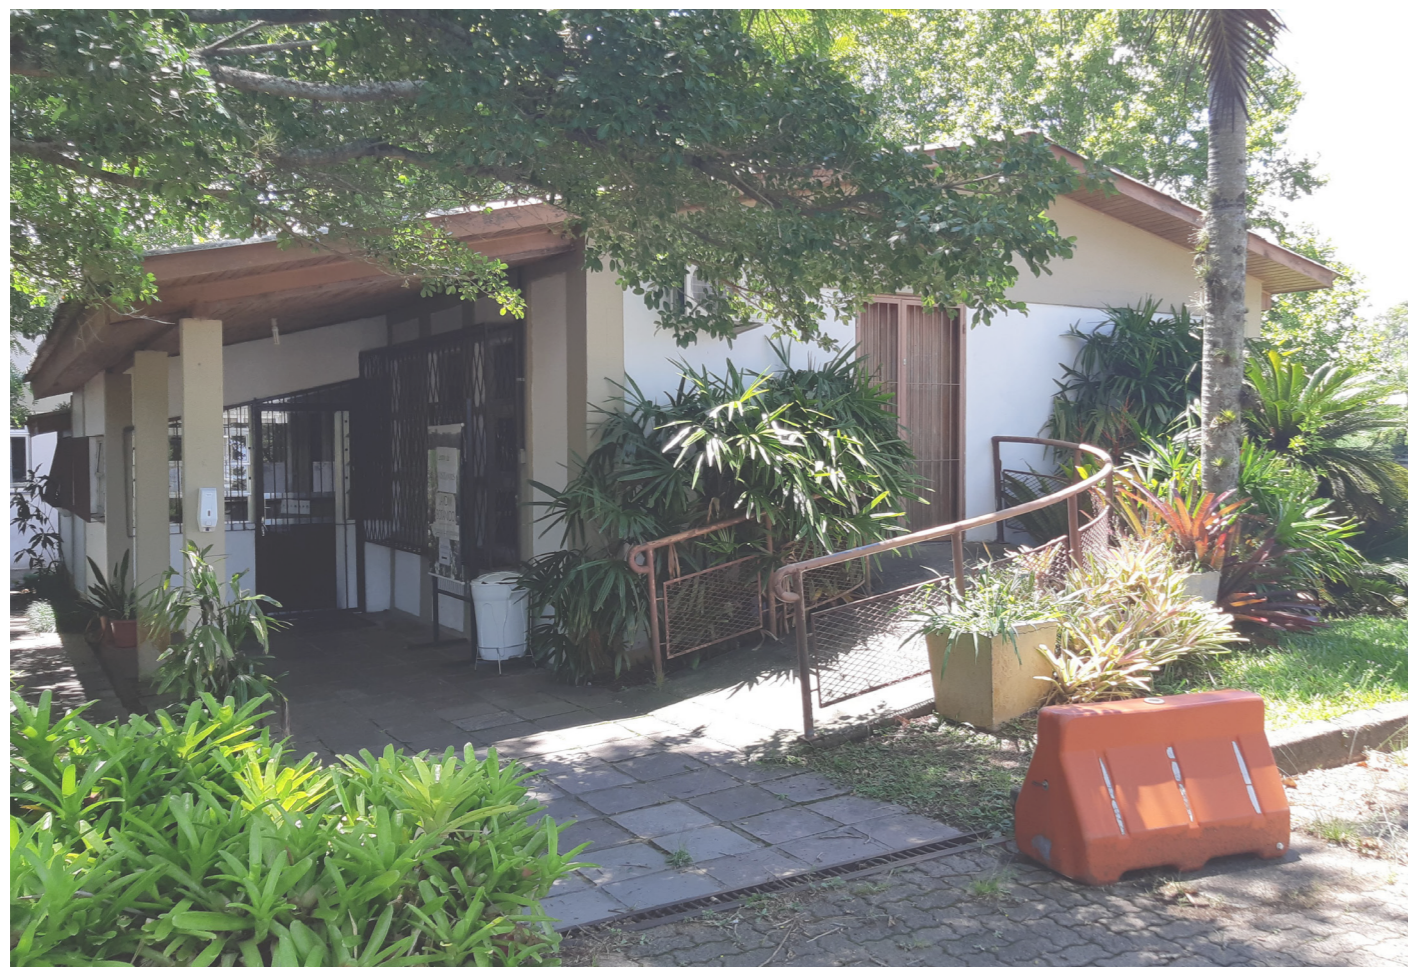
Figura 17. Foto da edificação. Fonte: visita técnica feita pela equipe em fevereiro de 2021

Iluminação Interna: sim. Funciona  
 Iluminação Externa: sim. Funciona  
 Ar condicionado: sim

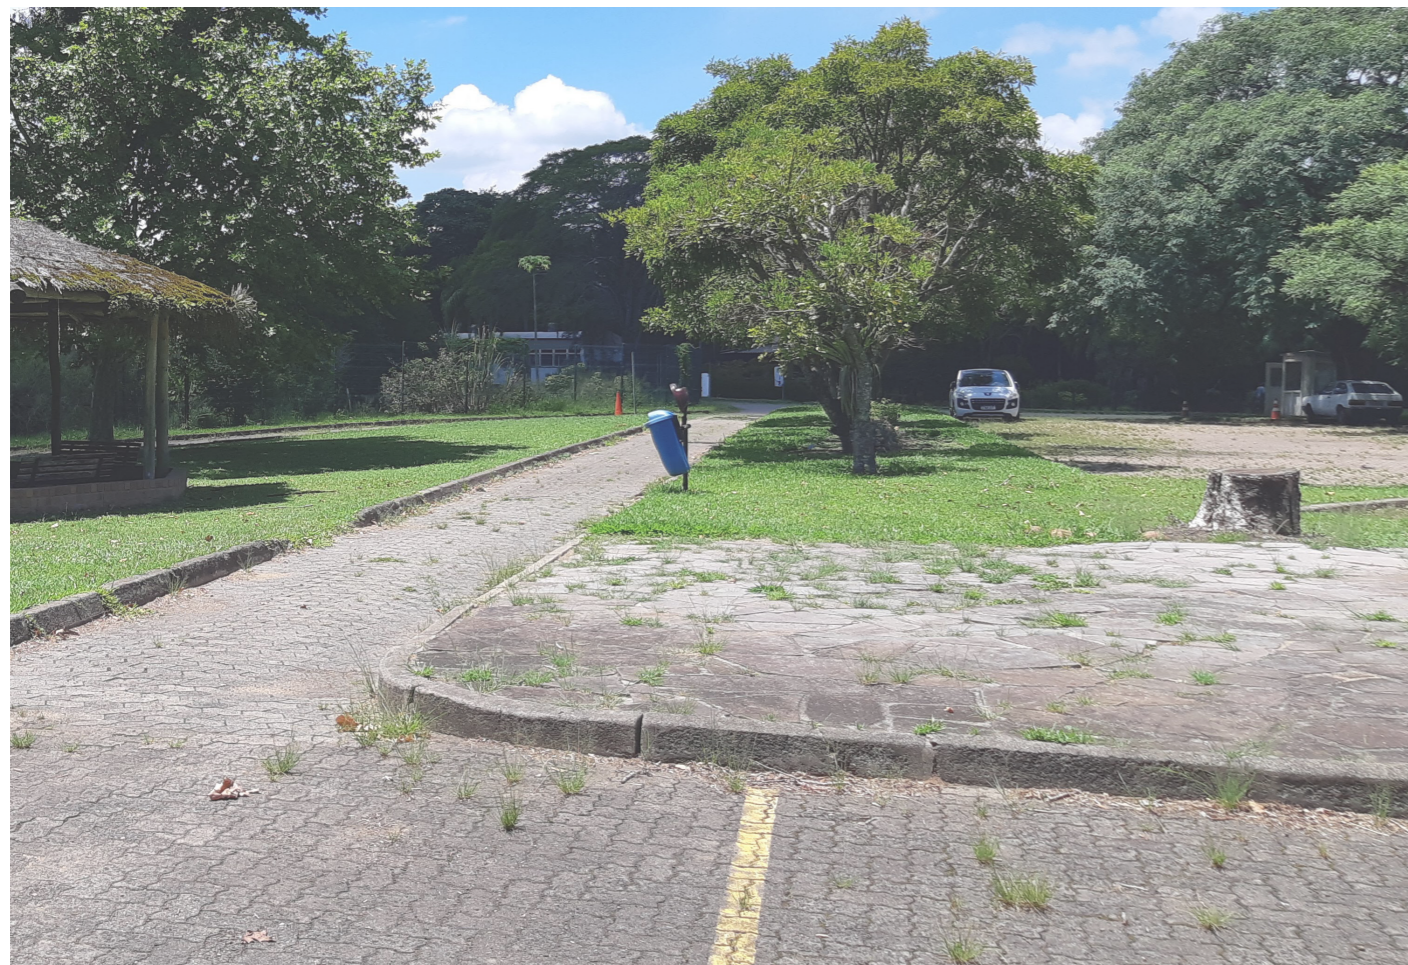
Figura 19. Foto da edificação. Fonte: visita técnica feita pela equipe em fevereiro de 2021

Iluminação Interna: sim. funciona  
 Iluminação Externa: sim. funciona  
 Ar condicionado: sim

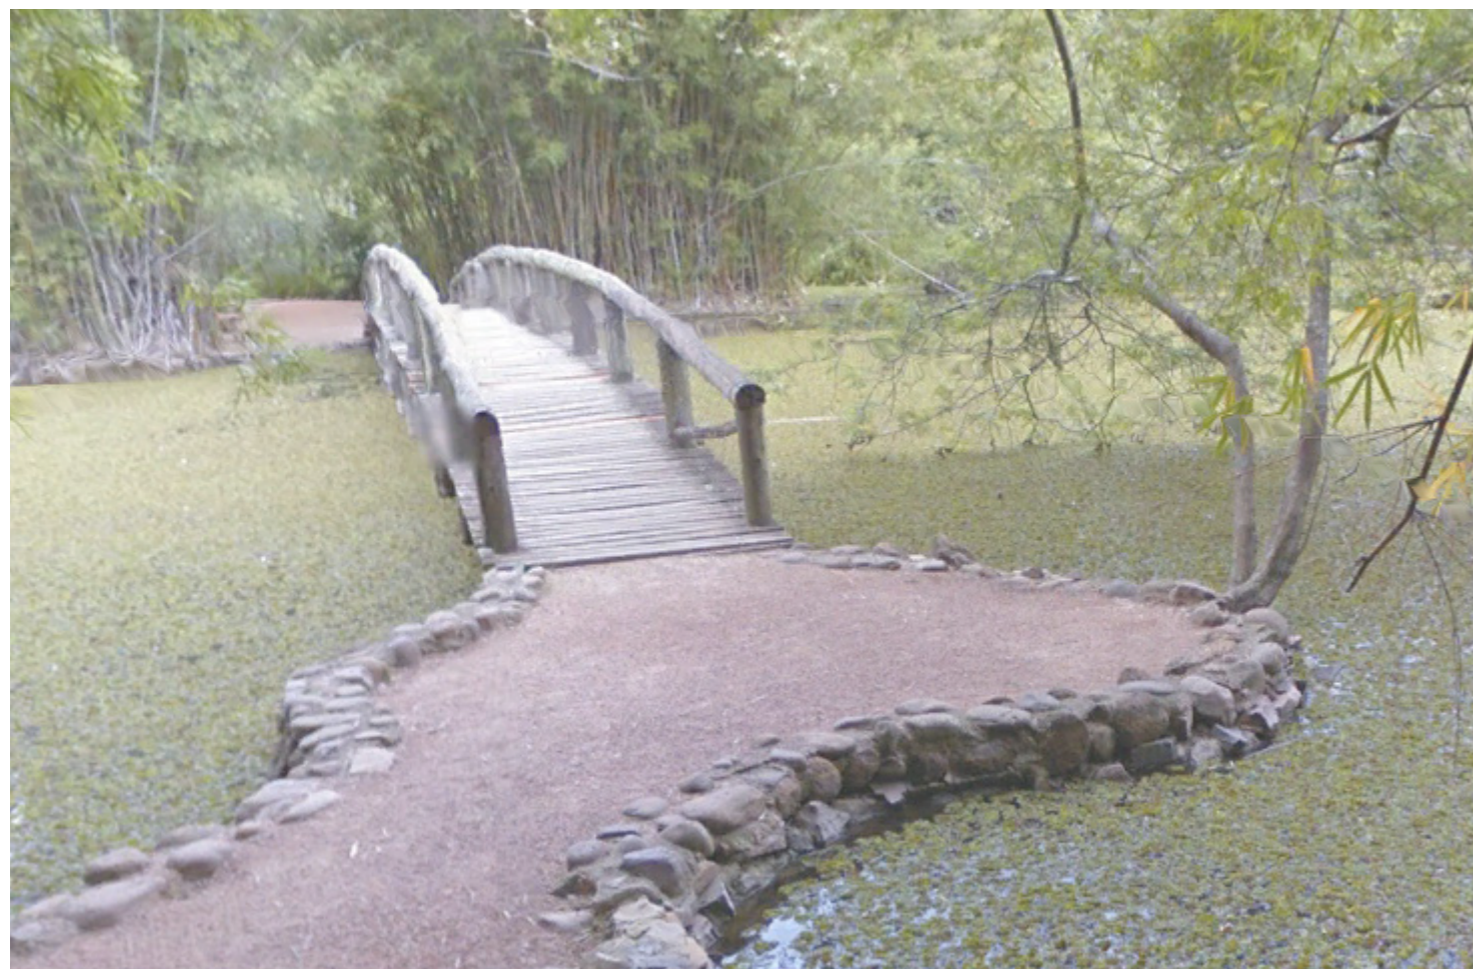
Figura 21. Foto da edificação. Fonte: visita técnica feita pela equipe em fevereiro de 2021

Iluminação Interna: não se aplica  
 Iluminação Externa: sim. funciona  
 Ar condicionado: não se aplica

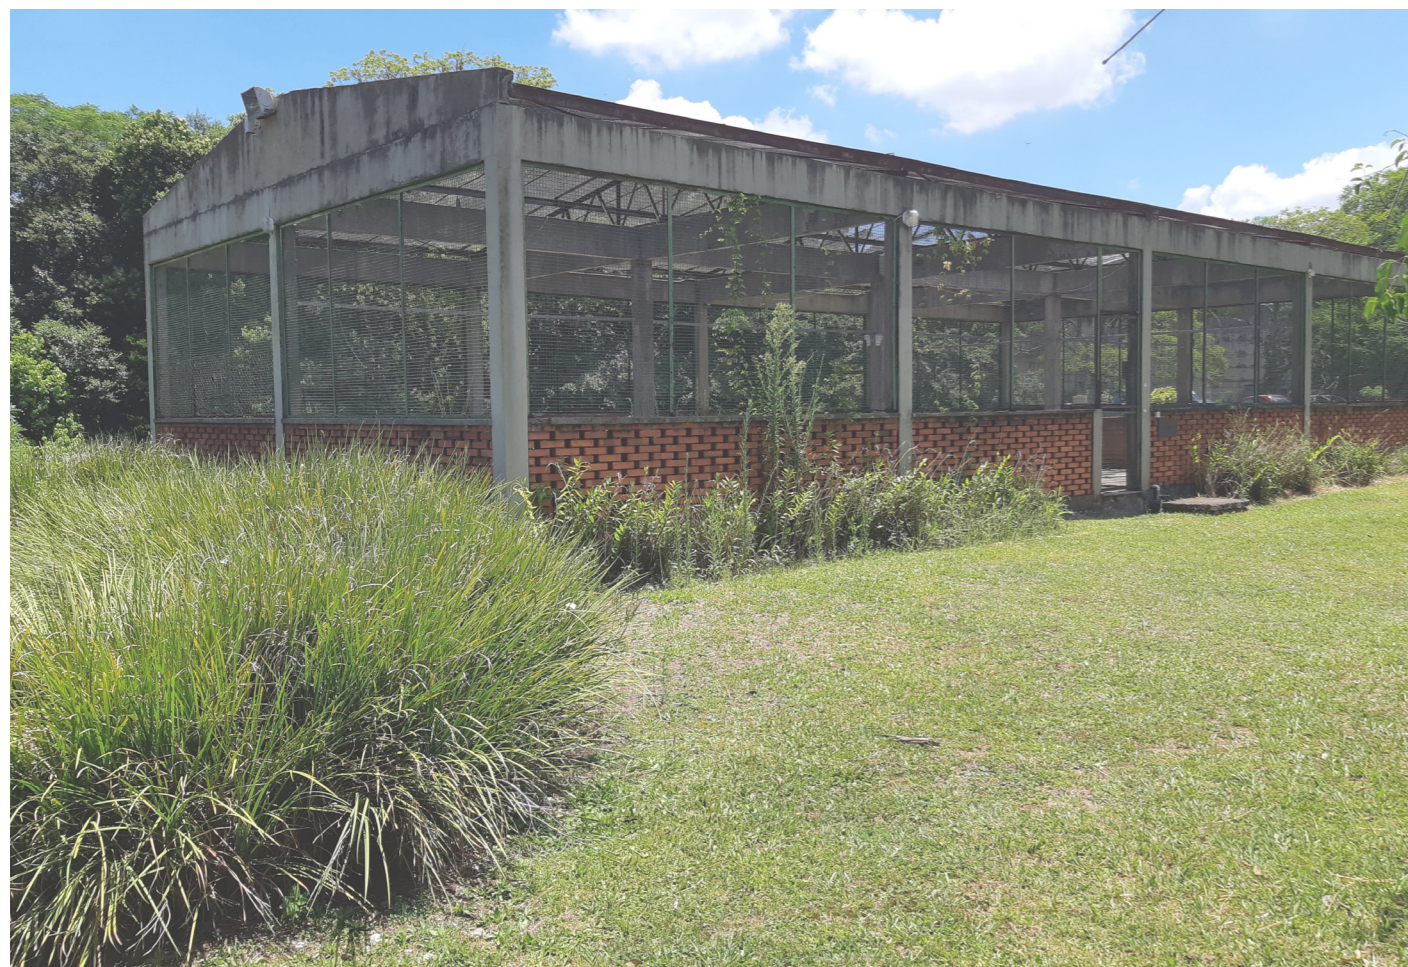
Figura 23. Foto da edificação. Fonte: visita técnica feita pela equipe em fevereiro de 2021

Possui guarda corpo: não  
 Possui sinalização: não

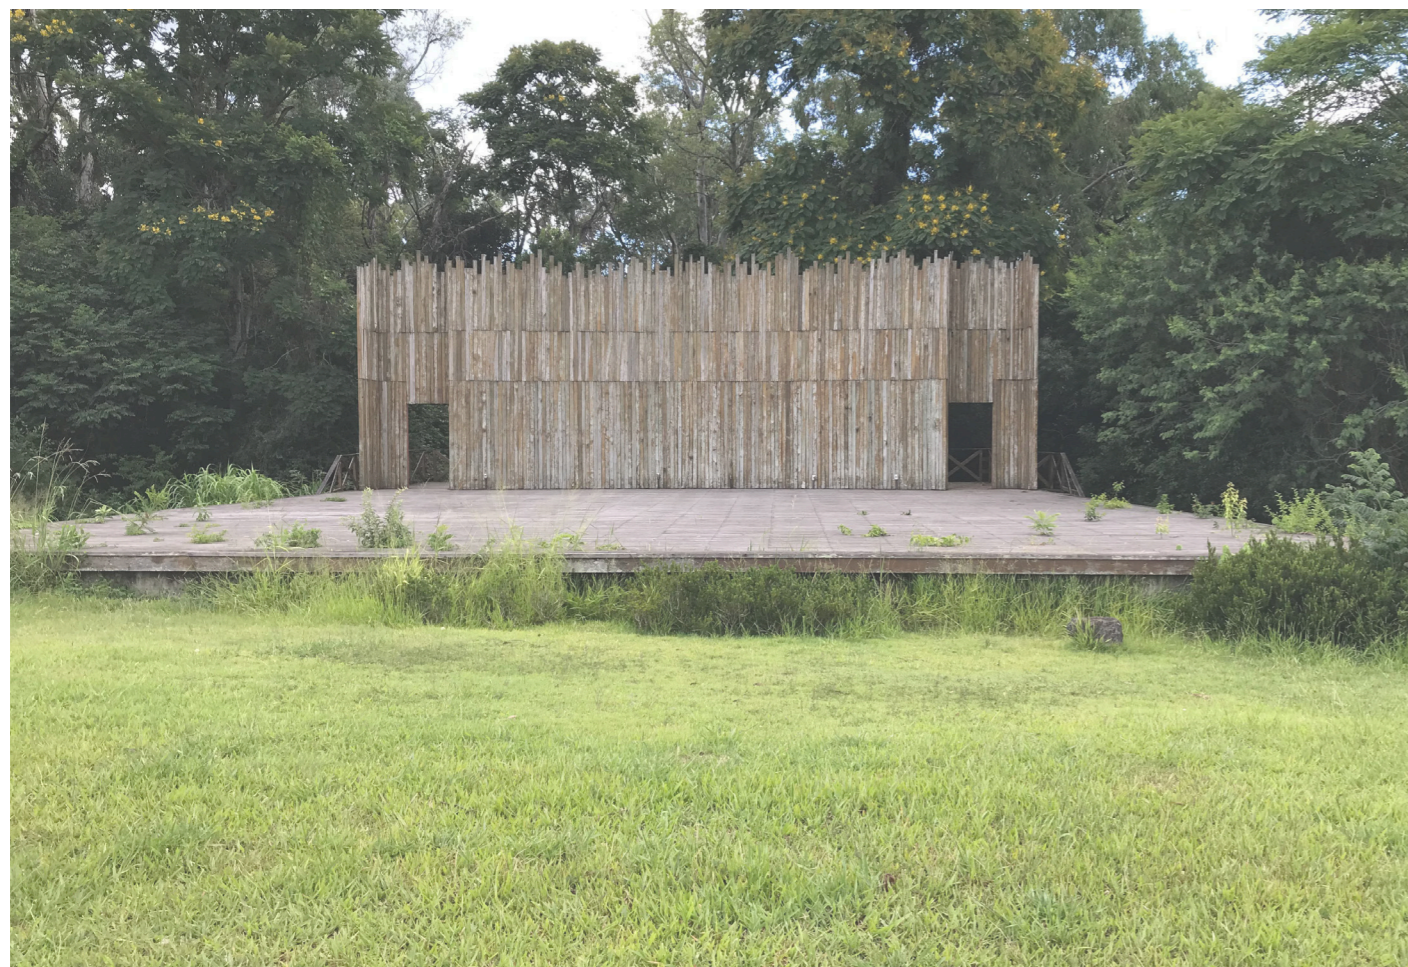
Figura 25. Foto da edificação. Fonte: visita técnica feita pela equipe em fevereiro de 2021

Iluminação Interna: sim. Funciona  
 Iluminação Externa: não  
 Ar condicionado: não

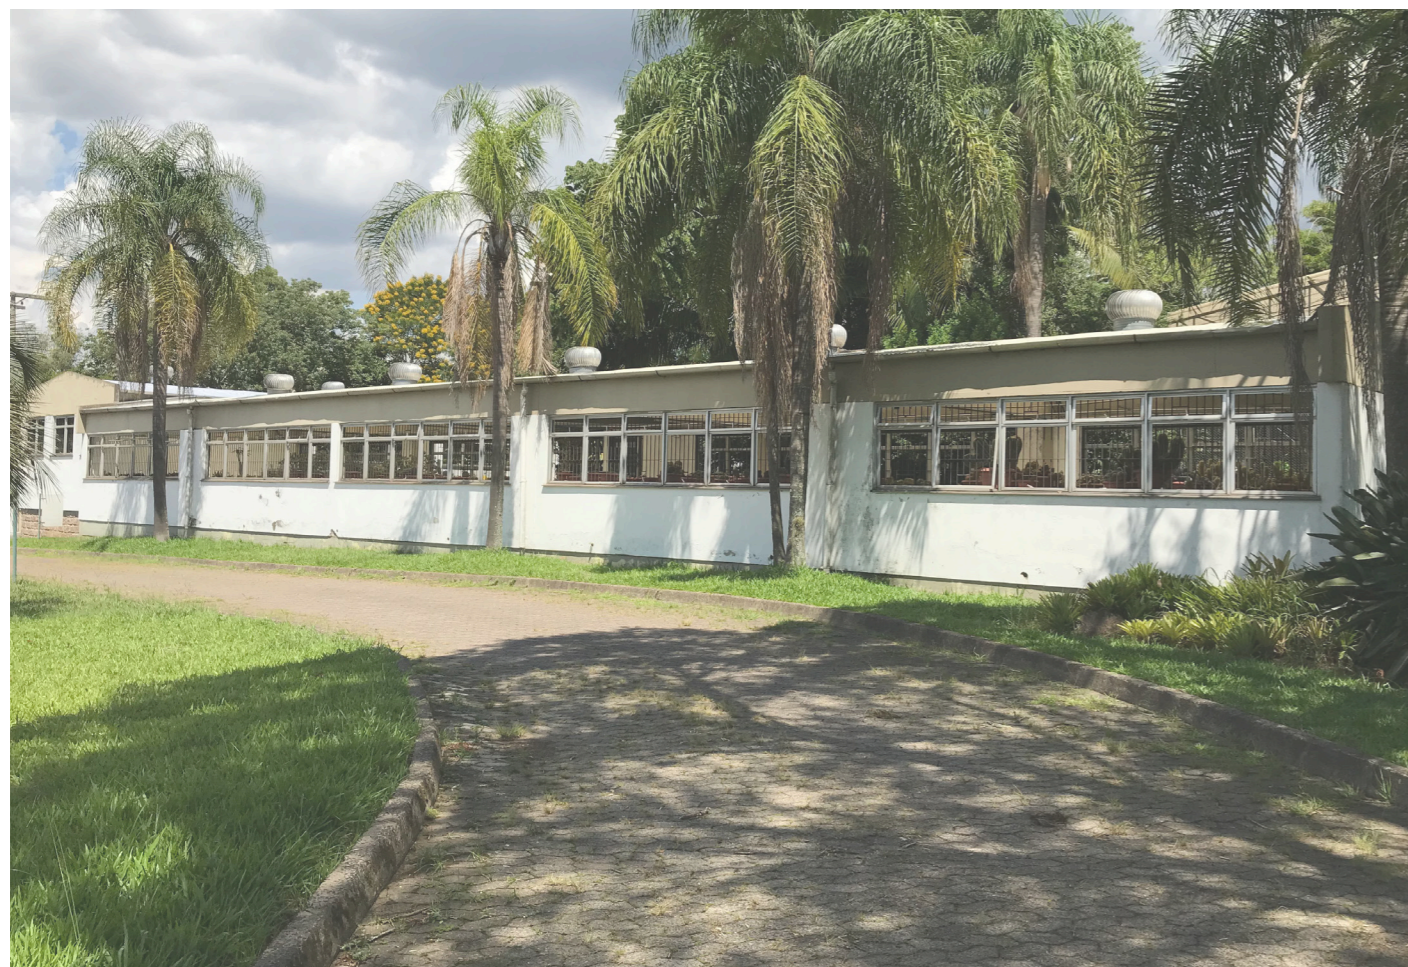
Figura 27. Foto da edificação. Fonte: visita técnica feita pela equipe em fevereiro de 2021

Iluminação Interna:	sim. Funciona
Iluminação Externa:	sim. Funciona
Ar condicionado:	não

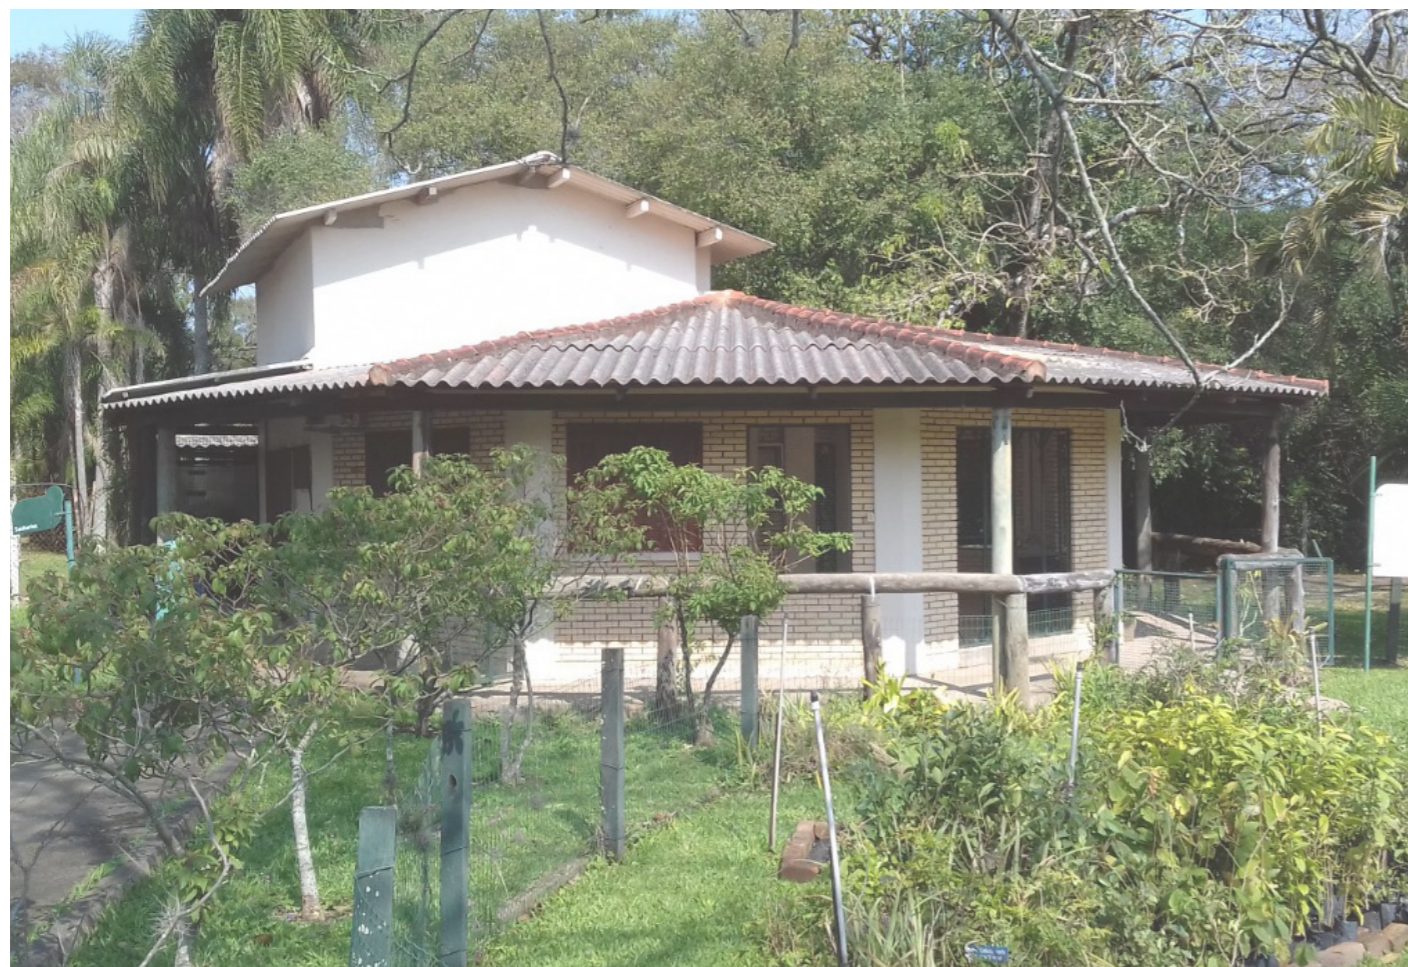
Figura 29. Foto da edificação. Fonte: visita técnica feita pela equipe em fevereiro de 2021

Iluminação Interna: sim. funciona  
 Iluminação Externa: não  
 Ar condicionado: não

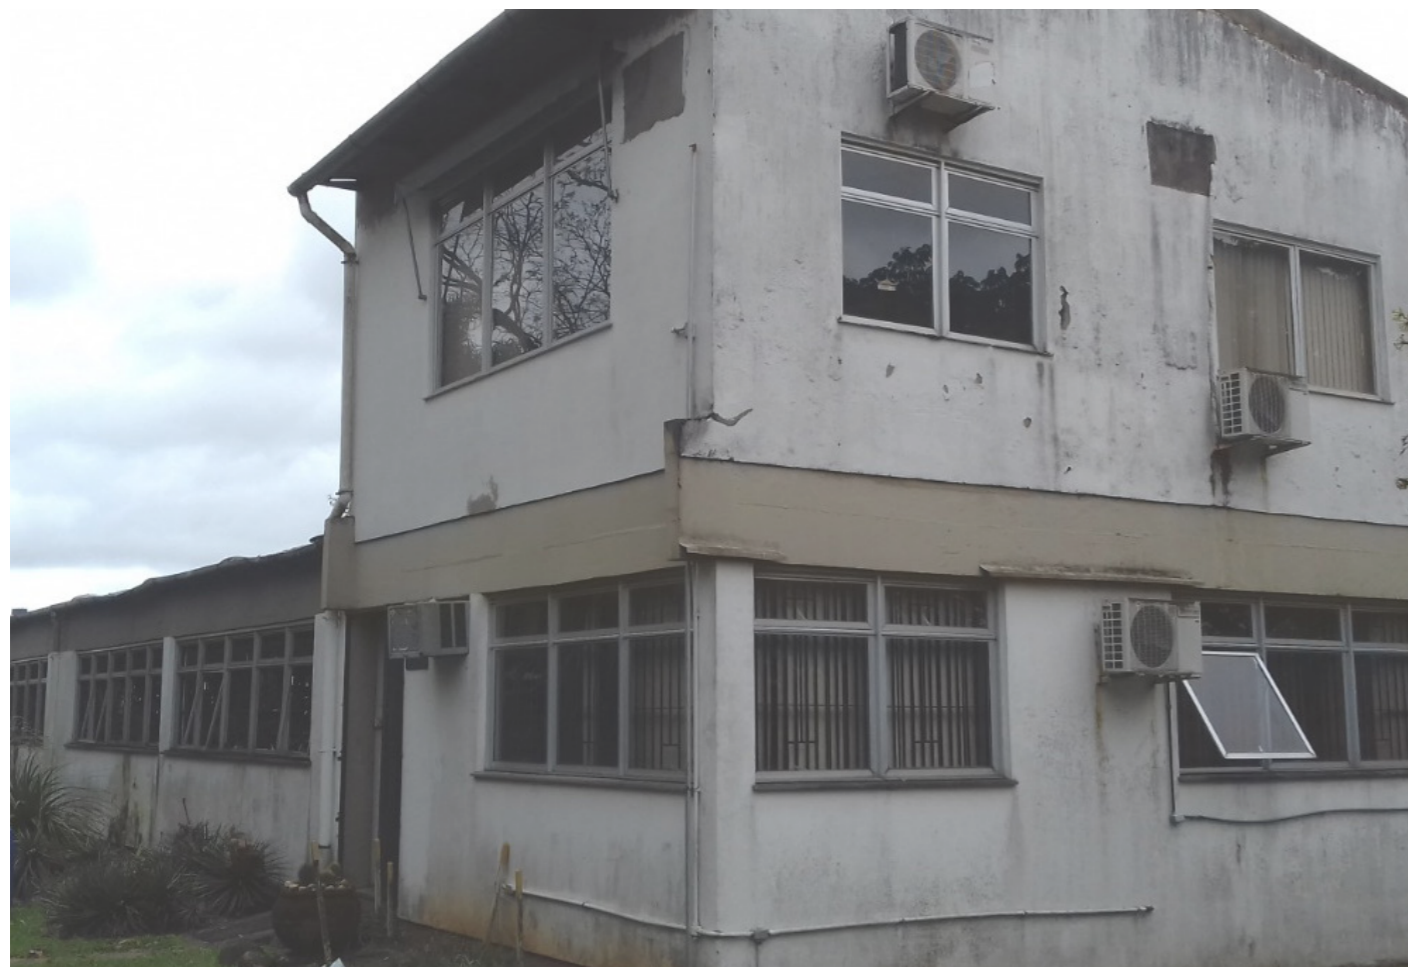
Figura 31. Foto da edificação. Fonte: visita técnica feita pela equipe em fevereiro de 2021

Iluminação Interna: sim. funciona  
 Iluminação Externa: não  
 Ar condicionado: não

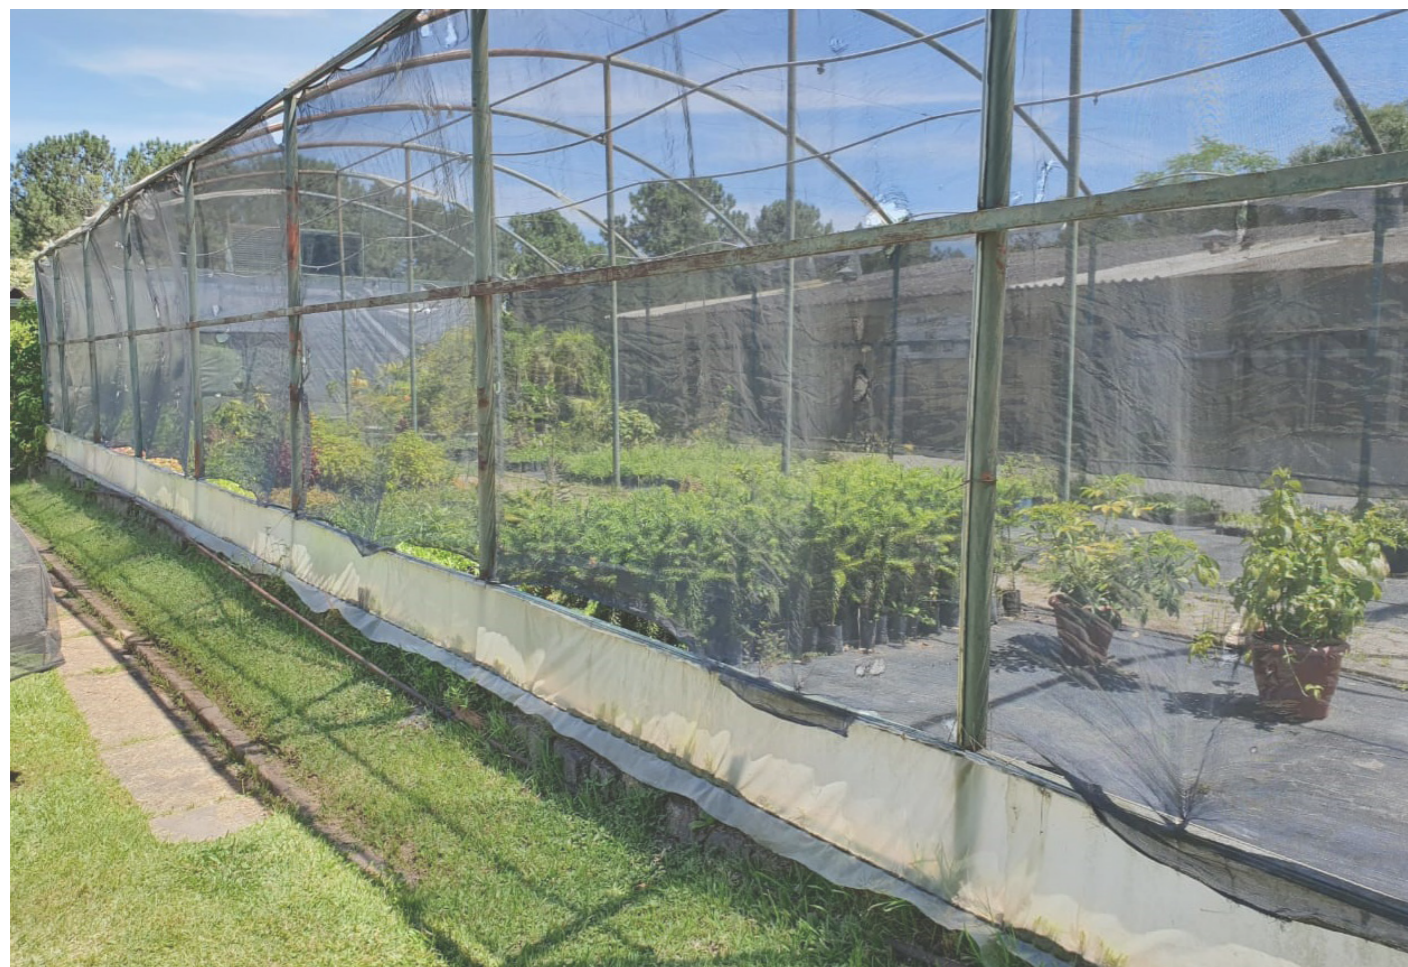
Figura 33. Foto da edificação. Fonte: visita técnica feita pela equipe em fevereiro de 2021

Iluminação Interna: sim. funciona  
 Iluminação Externa: não  
 Ar condicionado: sim

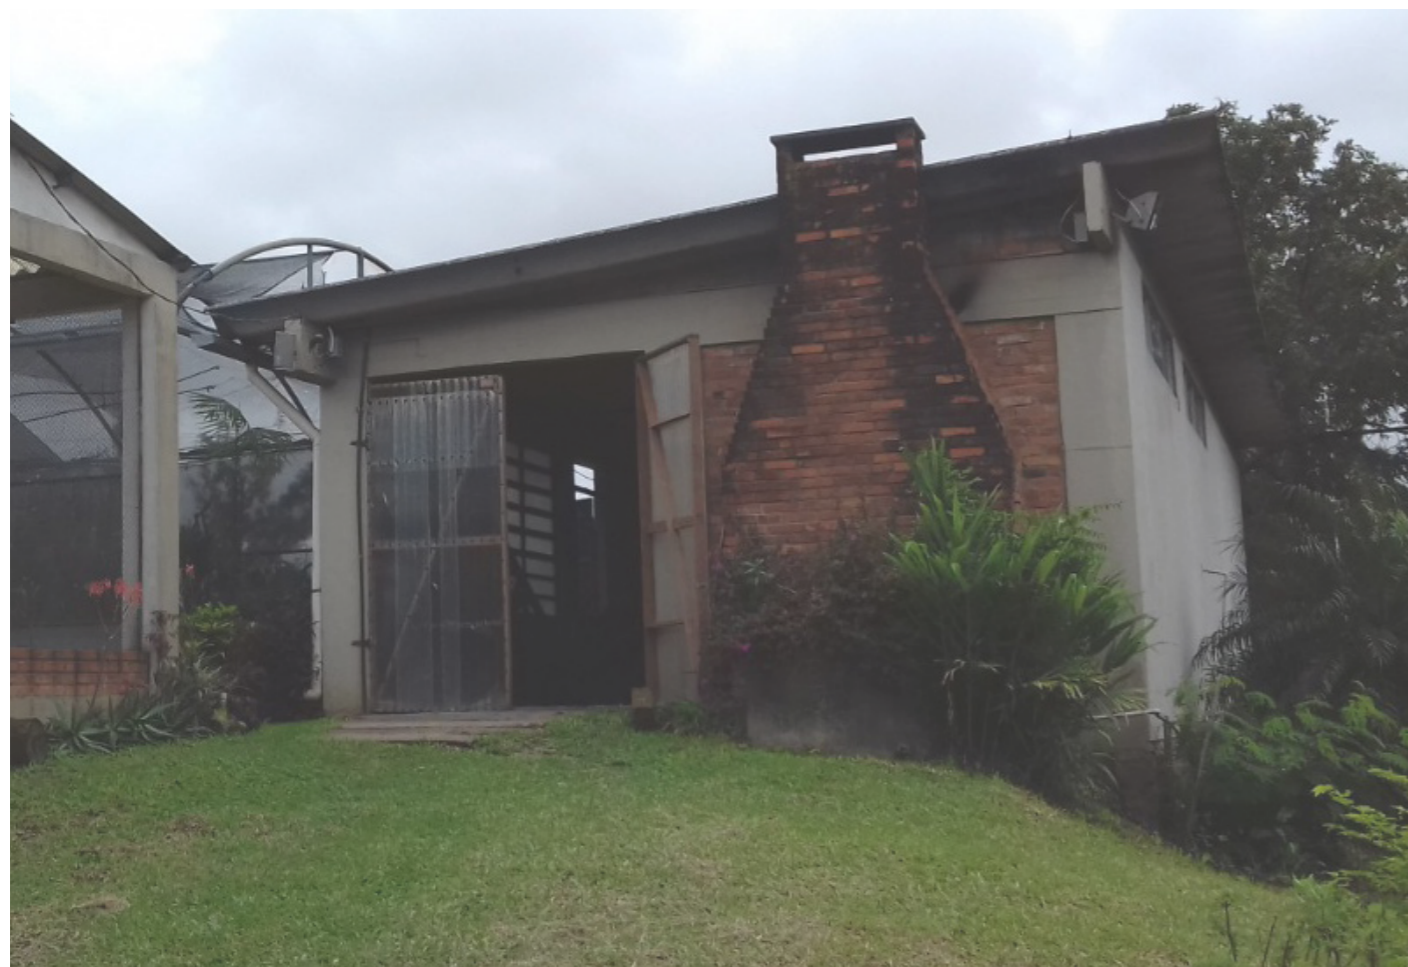
Figura 35. Foto da edificação. Fonte: visita técnica feita pela equipe em fevereiro de 2021

Iluminação Interna: não  
 Iluminação Externa: sim. funciona  
 Ar condicionado: não

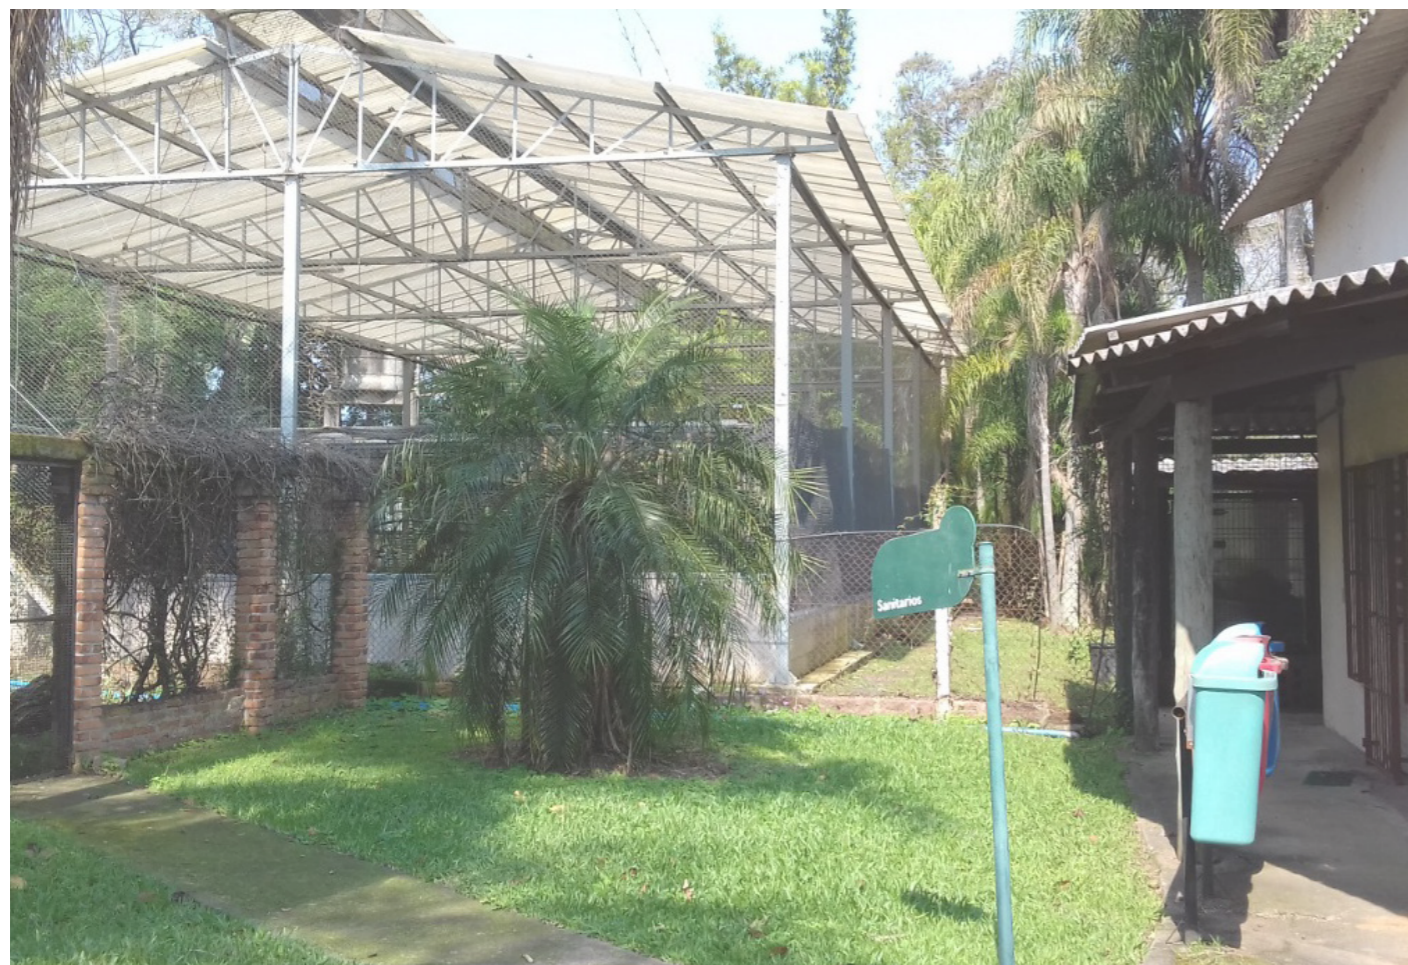
Figura 37. Foto da edificação. Fonte: visita técnica feita pela equipe em fevereiro de 2021

Iluminação Interna: sim. funciona  
 Iluminação Externa: não  
 Ar condicionado: não

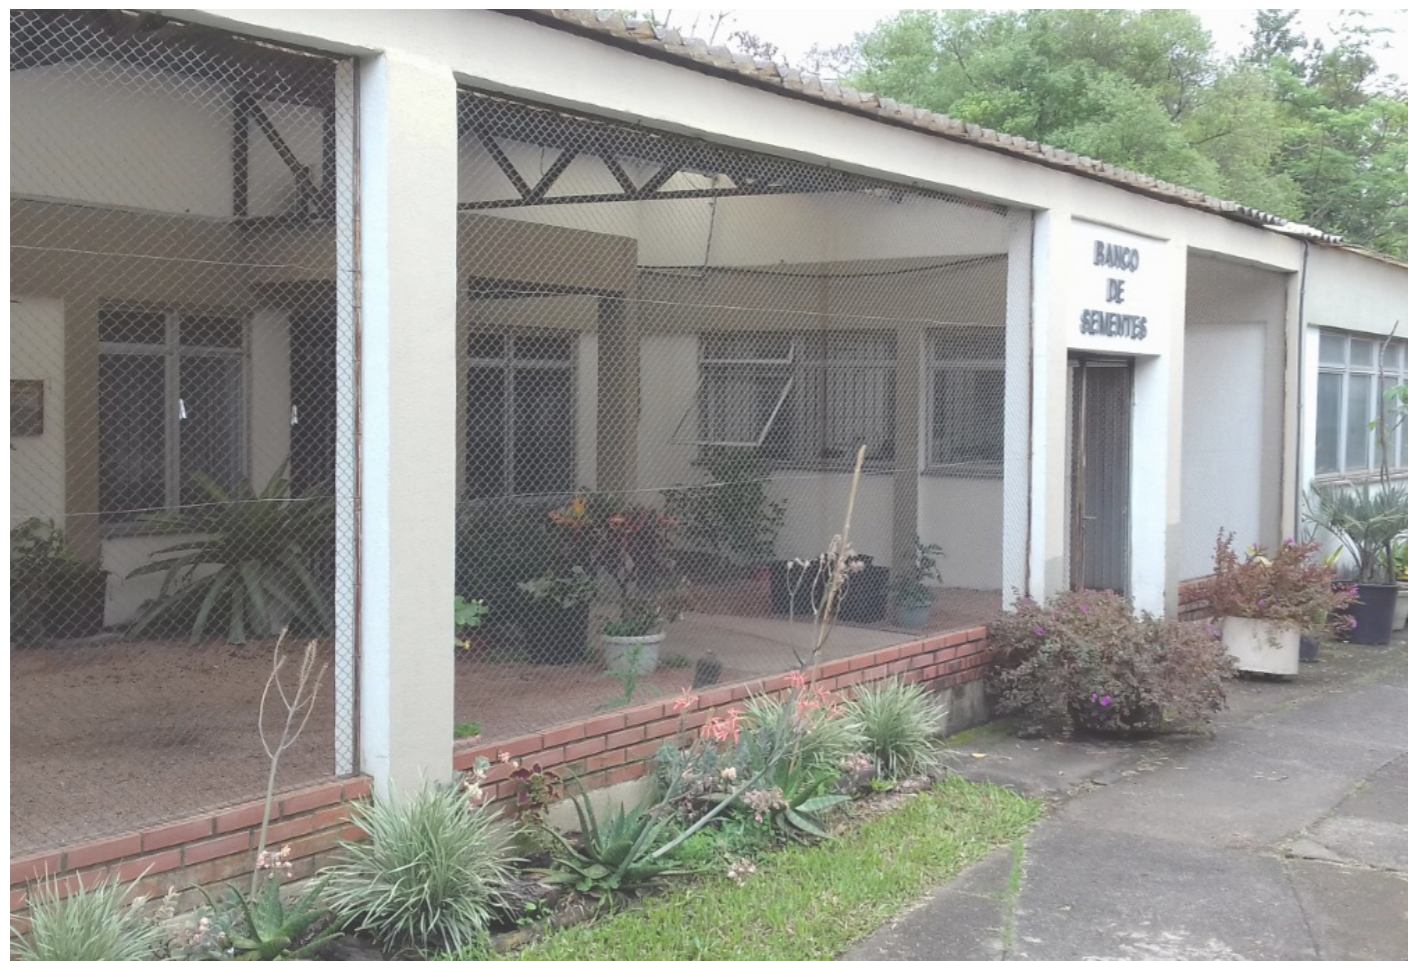
Figura 39. Foto da edificação. Fonte: visita técnica feita pela equipe em fevereiro de 2021

Iluminação Interna: não  
 Iluminação Externa: sim. funciona  
 Ar condicionado: não

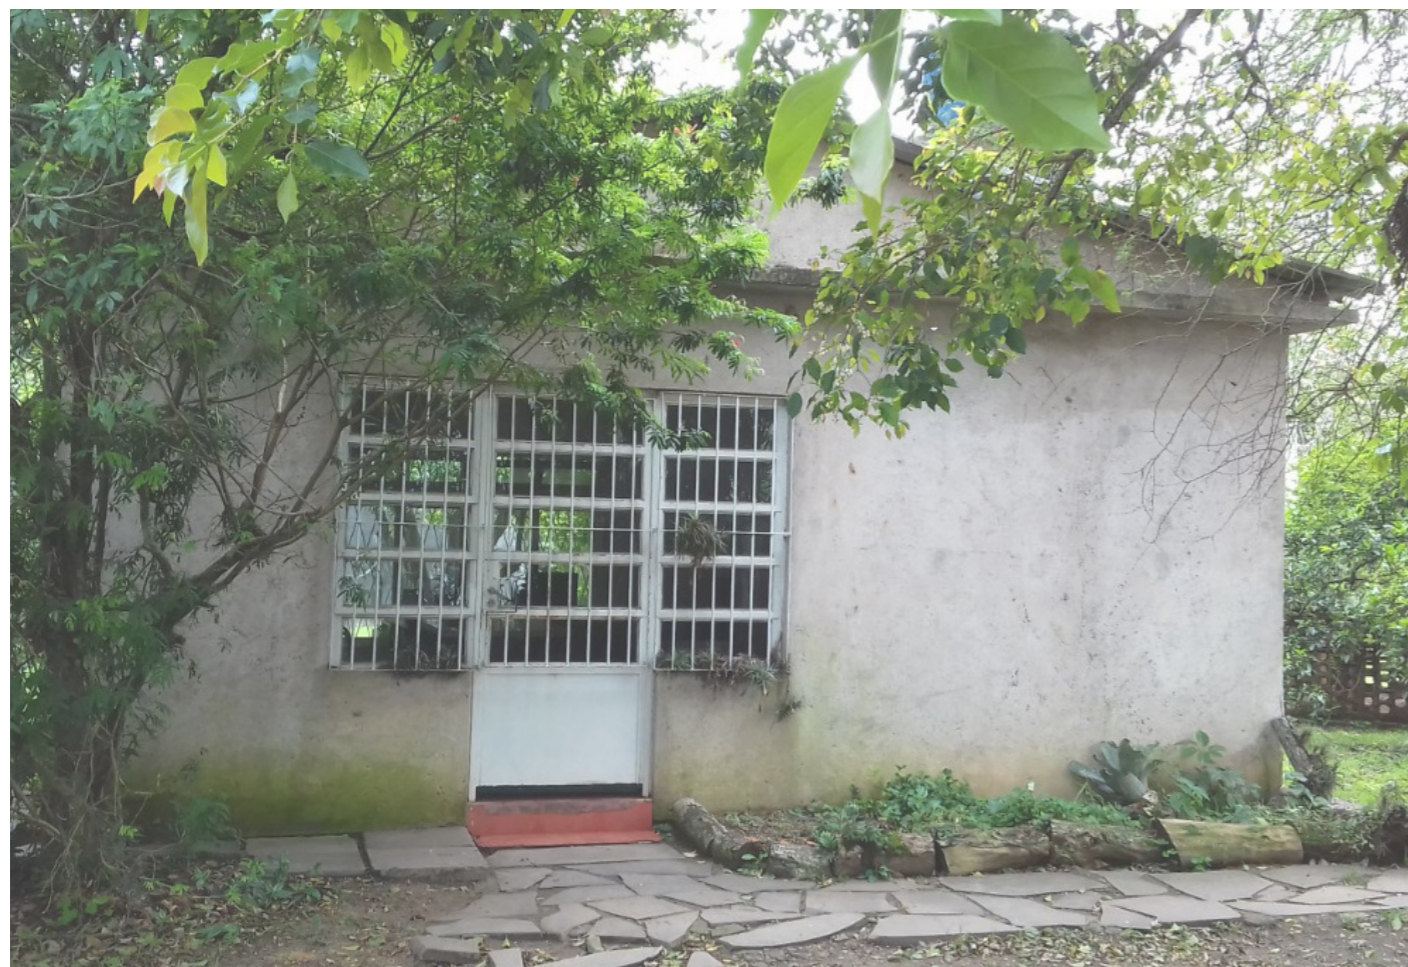
Figura 41. Foto da edificação. Fonte: visita técnica feita pela equipe em fevereiro de 2021

Iluminação Interna: sim. funciona  
 Iluminação Externa: não  
 Ar condicionado: sim

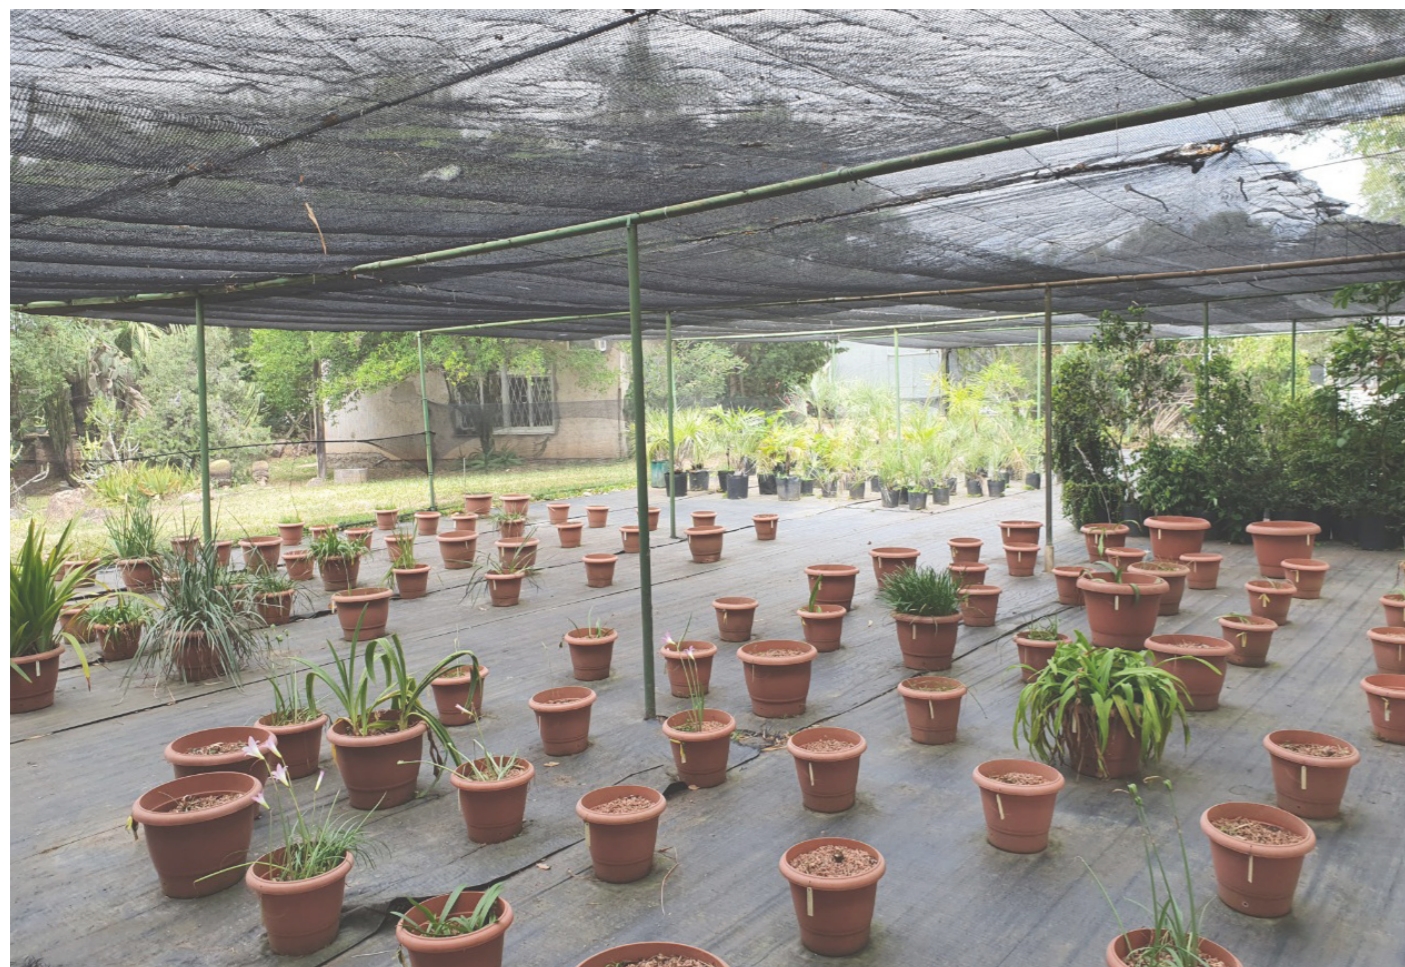
Figura 43. Foto da edificação. Fonte: visita técnica feita pela equipe em fevereiro de 2021

Iluminação Interna: sim. funciona  
 Iluminação Externa: não  
 Ar condicionado: sim
