CARACTERIZAÇÃO DO TERRITÓRIO

## JARDIM BOTÂNICO DE PORTO ALEGRE

## 1. CARACTERIZAÇÃO DO JARDIM BOTÂNICO DE PORTO ALEGRE

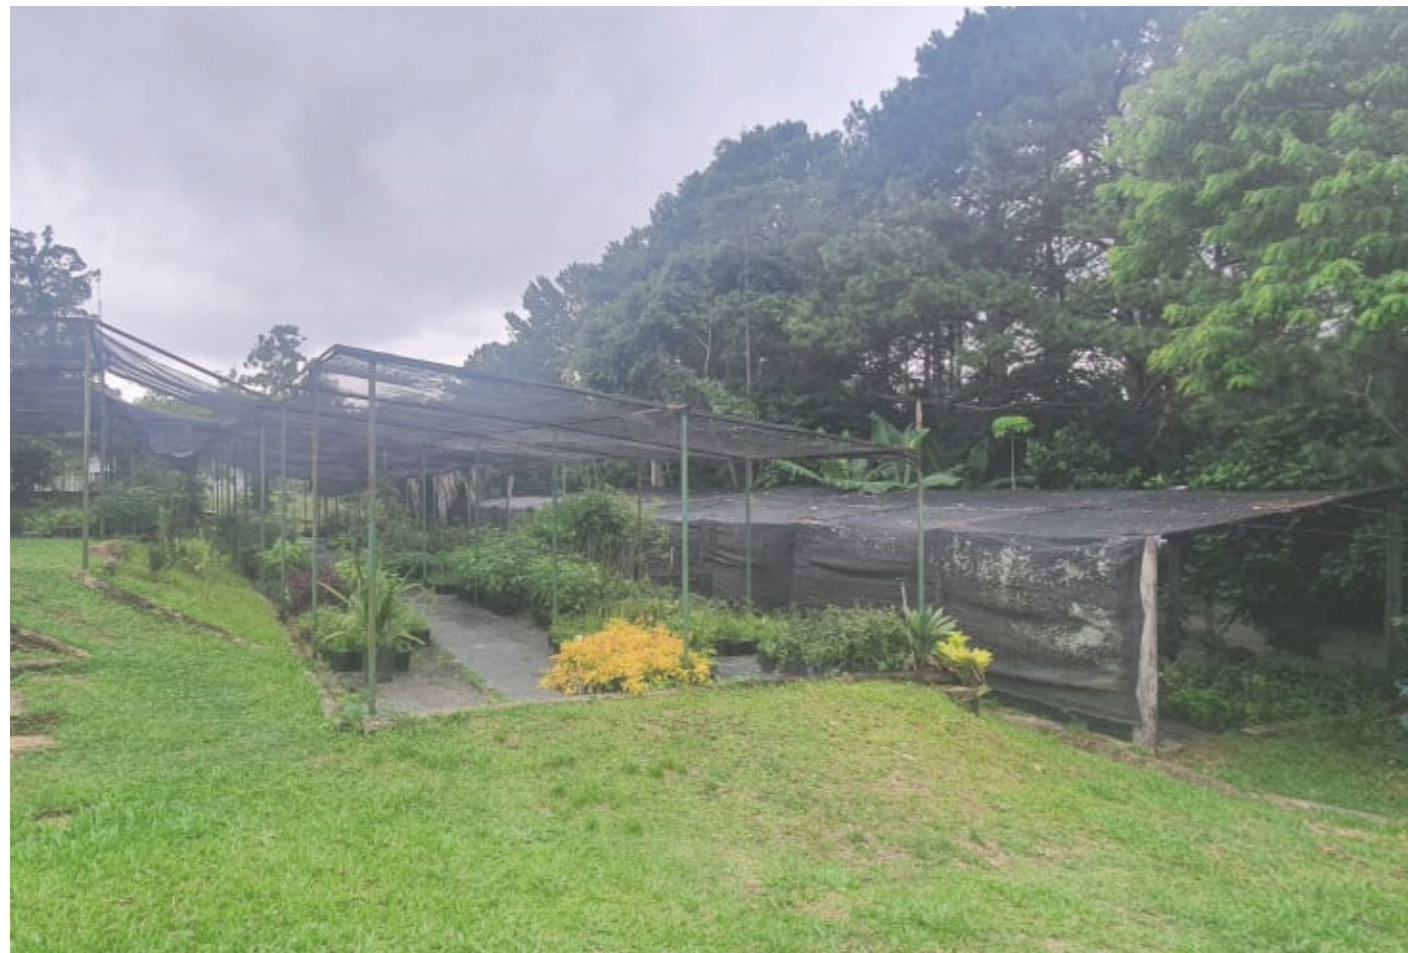
Figura 45. Foto da edificação. Fonte: visita técnica feita pela equipe em fevereiro de 2021

Estrutura metálica e fechamento superior em tela (sombrite).

Cobertura: tela sombrite  
 Fachada: não  
 Portas: não  
 Janelas: não

Iluminação Interna: não  
 Iluminação Externa: sim. funciona  
 Ar condicionado: não

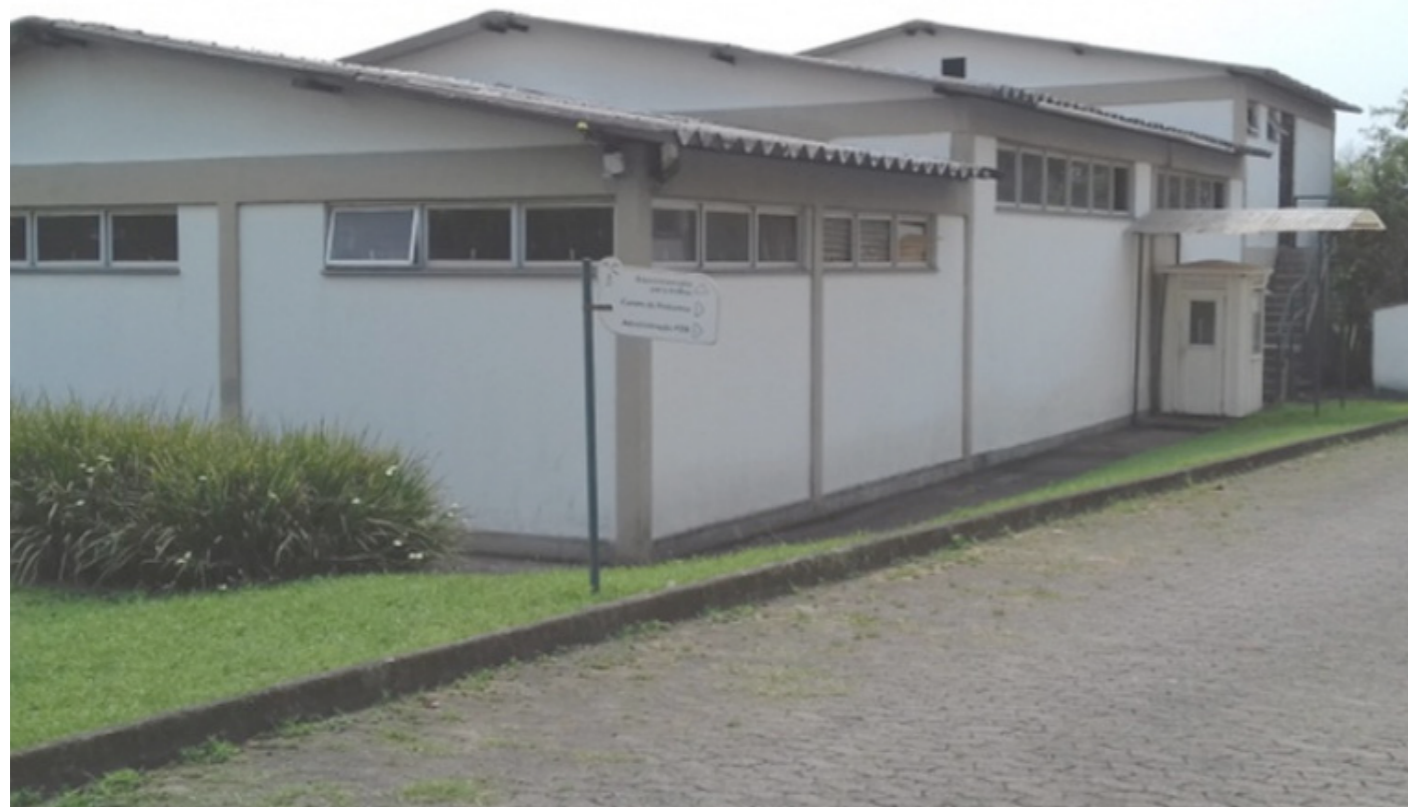
Figura 47. Foto da edificação. Fonte: visita técnica feita pela equipe em fevereiro de 2021

Conjunto de 3 viveiros em estrutura metálica e fechamento superior em tela (sombrite).

Cobertura: tela sombrite  
 Fachada: não  
 Portas: não  
 Janelas: não

Iluminação Interna: não  
 Iluminação Externa: sim. funciona  
 Ar condicionado: não

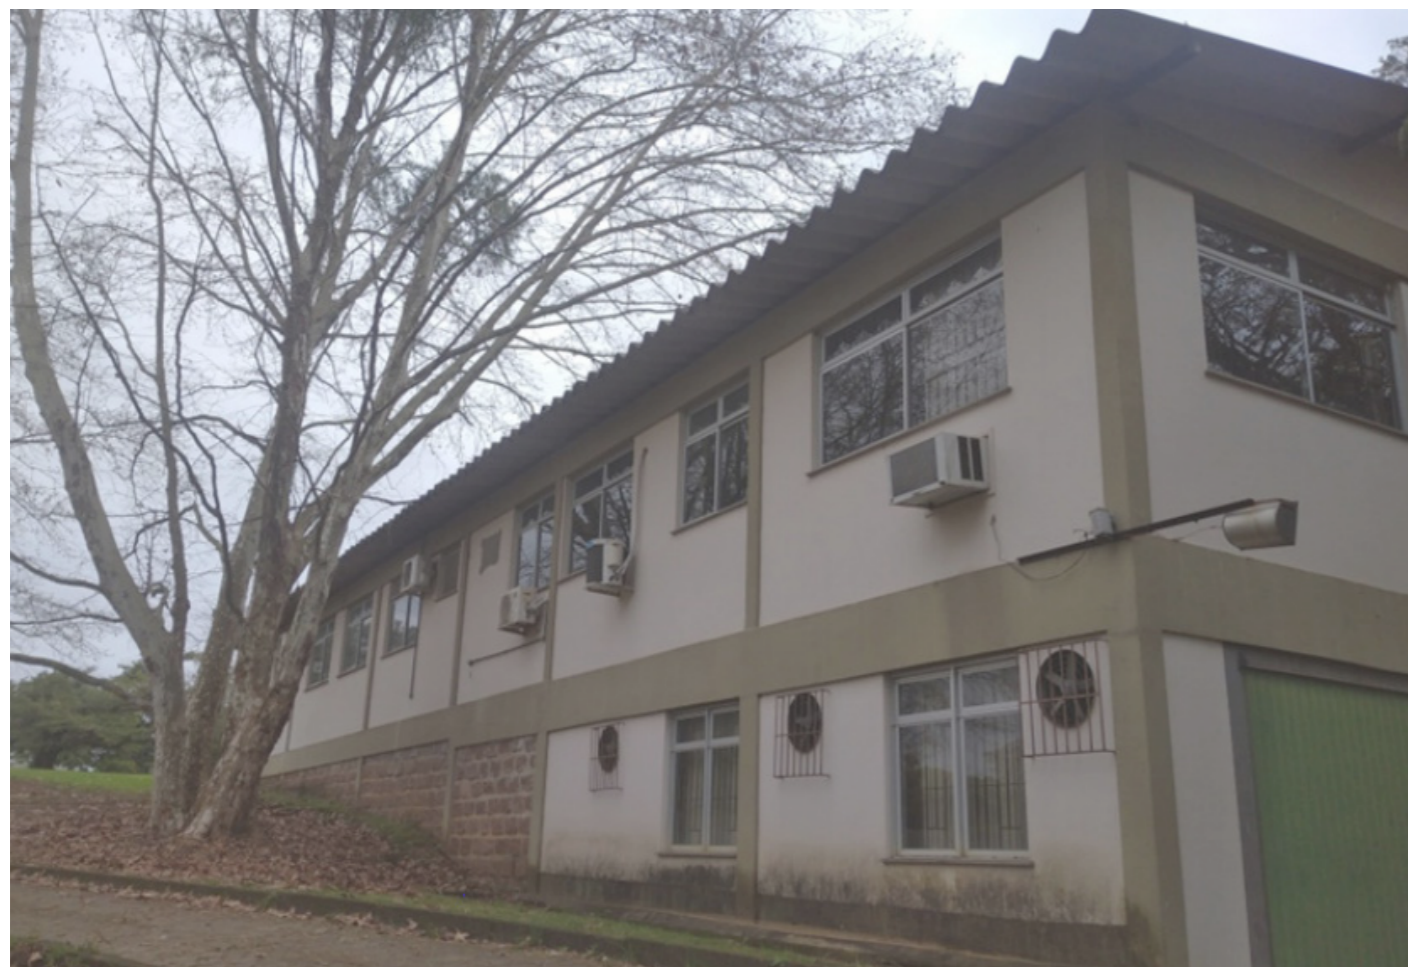
Figura 49. Foto da edificação. Fonte: visita técnica feita pela equipe em fevereiro de 2021

Edificação em alvenaria com sanitários, vestiários, cozinha, refeitório, salas administrativas, depósito e garagem.

Iluminação Interna: sim. funciona  
 Iluminação Externa: não  
 Ar condicionado: não

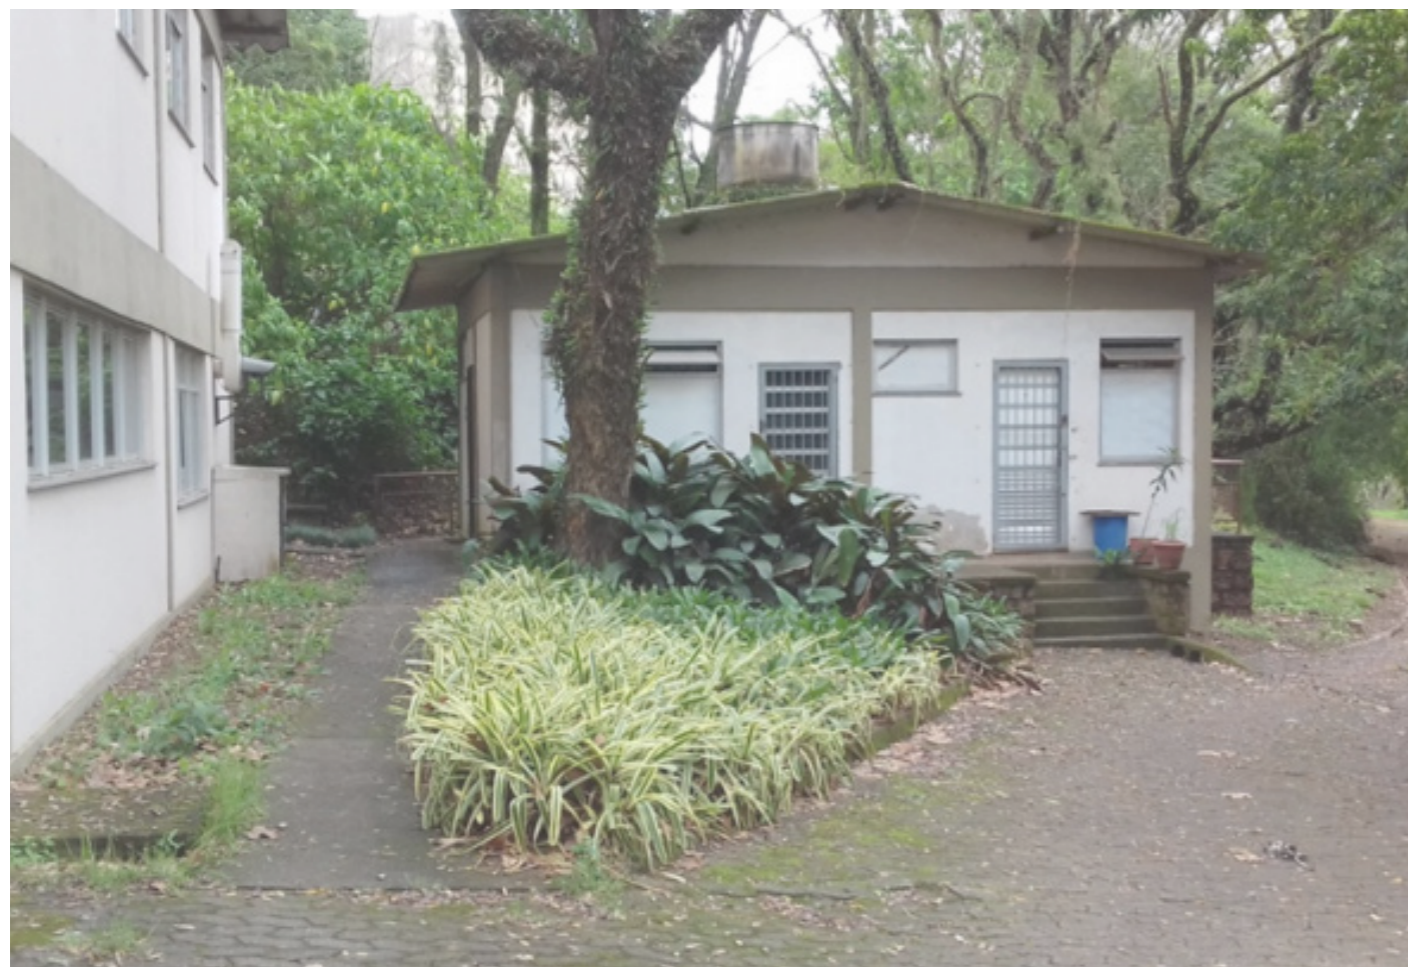
Figura 51. Foto da edificação. Fonte: visita técnica feita pela equipe em fevereiro de 2021

Iluminação Interna: sim. funciona  
 Iluminação Externa: não  
 Ar condicionado: sim

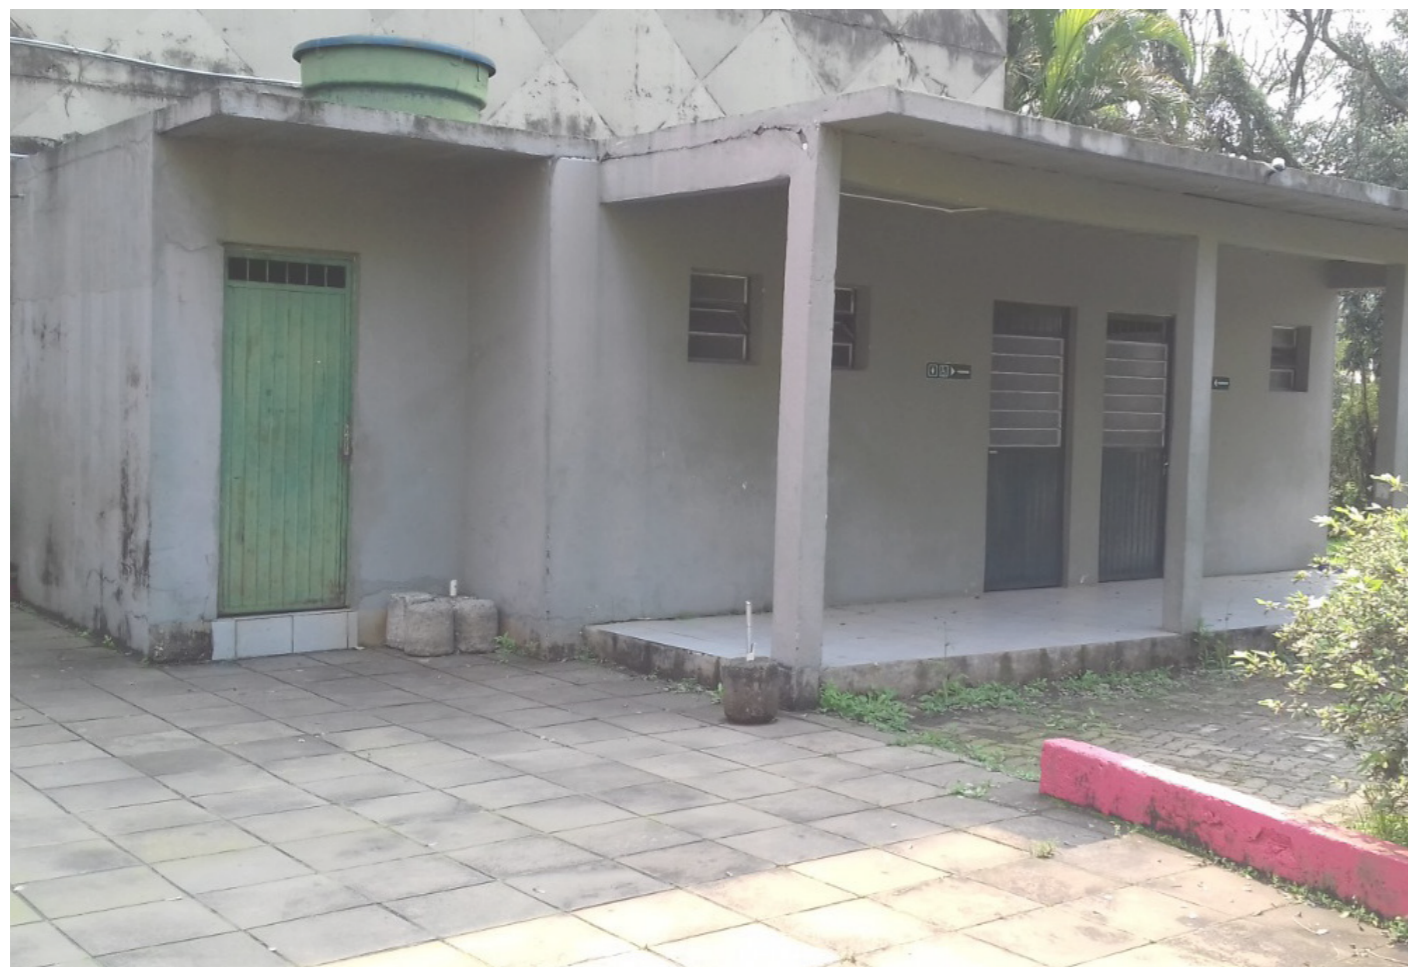
Figura 53. Foto da edificação. Fonte: visita técnica feita pela equipe em fevereiro de 2021

Iluminação Interna: sim. funciona  
 Iluminação Externa: não  
 Ar condicionado: sim

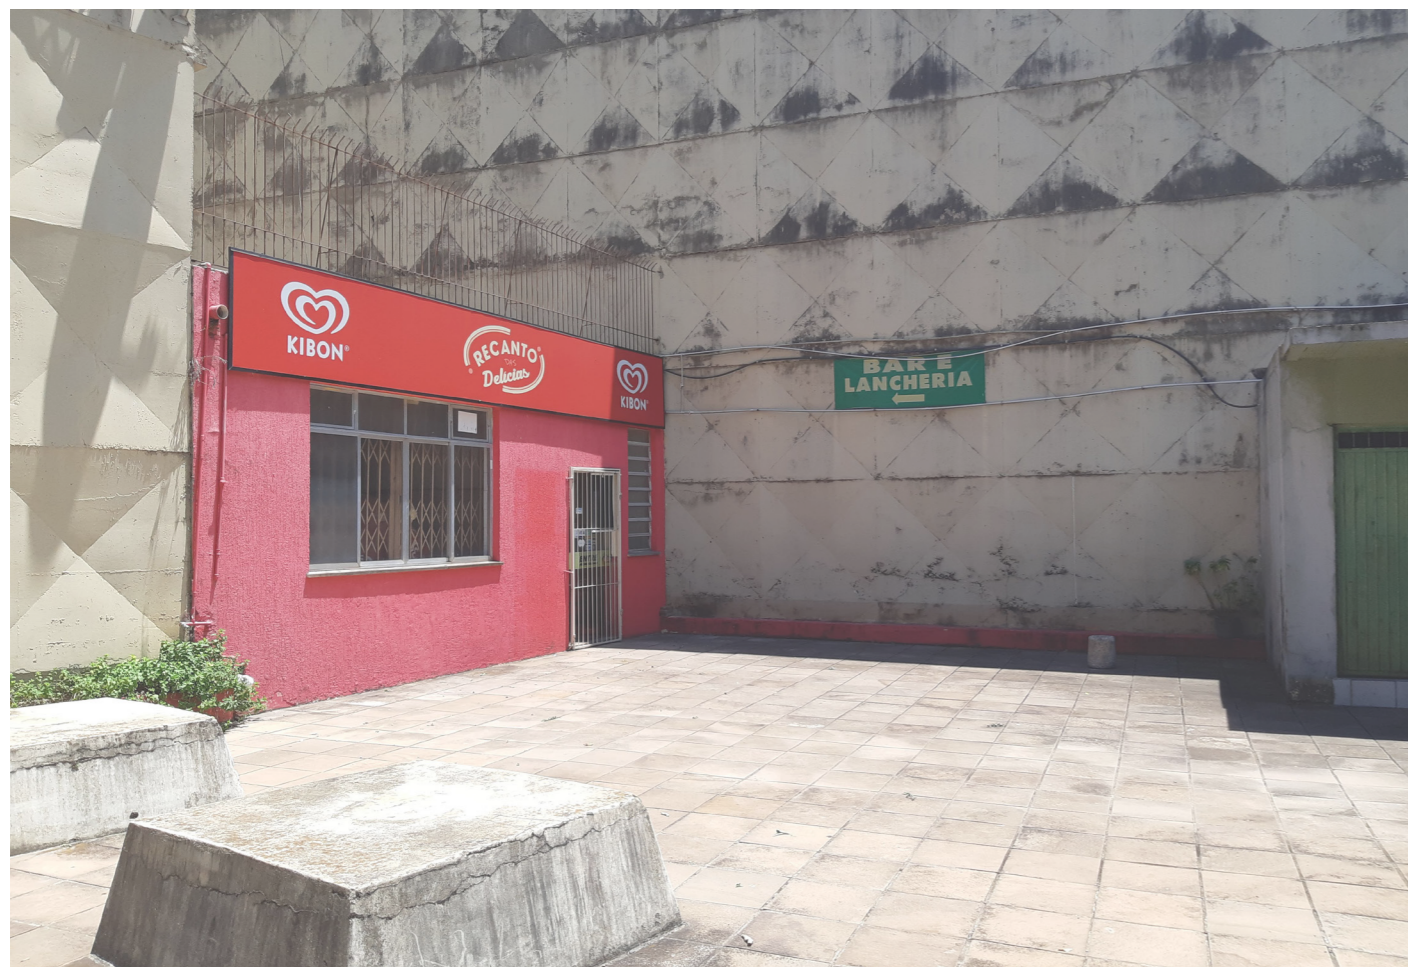
Figura 55. Foto da edificação. Fonte: visita técnica feita pela equipe em fevereiro de 2021

Iluminação Interna: sim. funciona  
 Iluminação Externa: não  
 Ar condicionado: sim

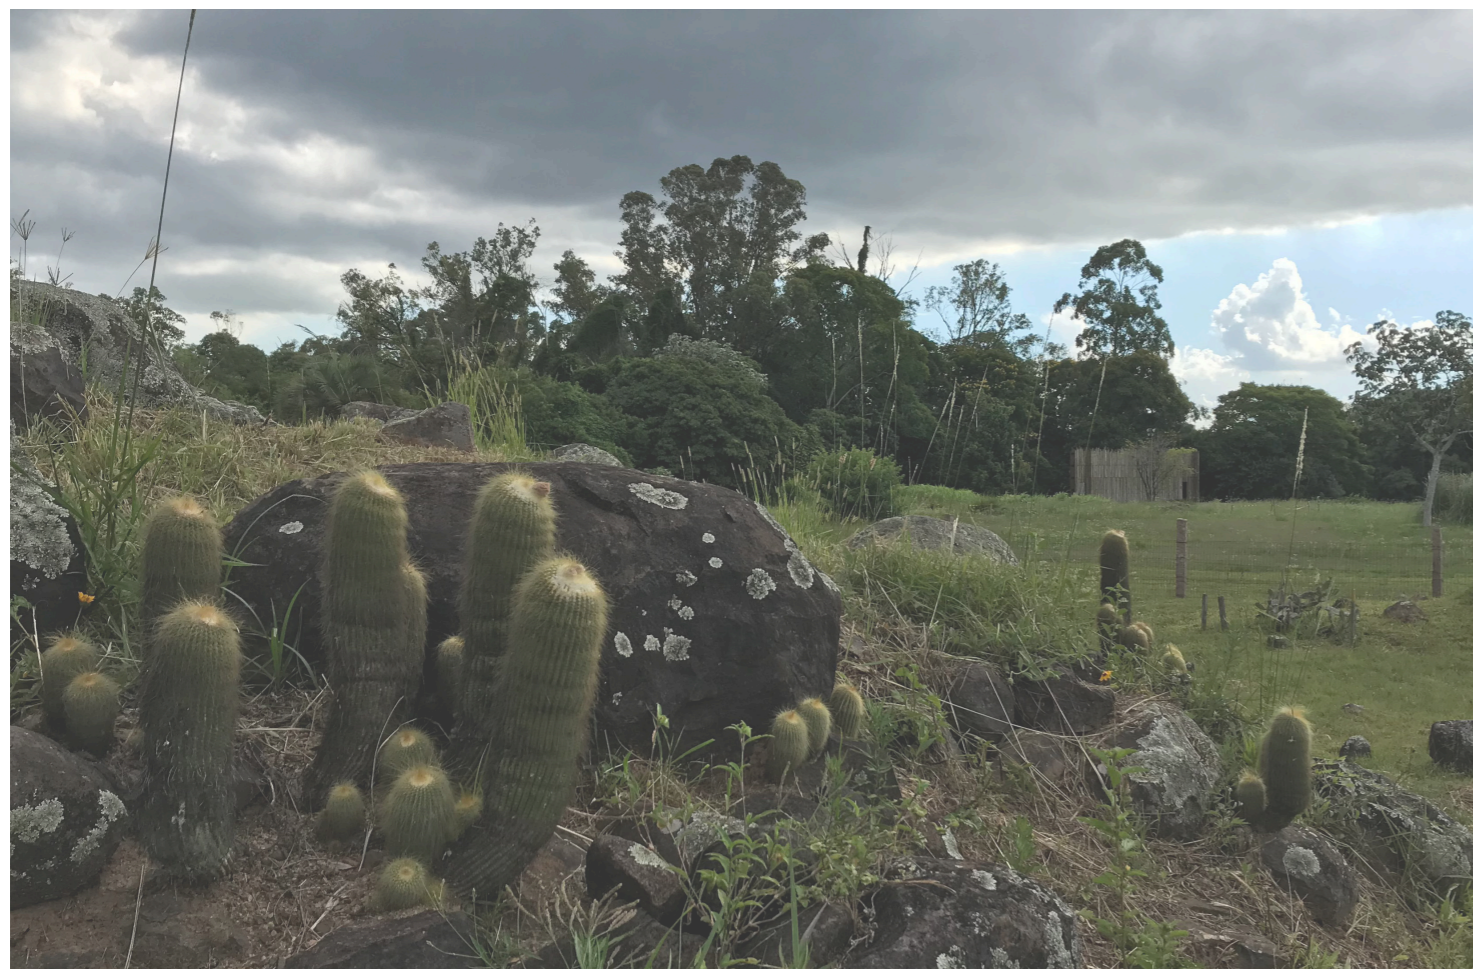
Figura 57. Foto da edificação. Fonte: visita técnica feita pela equipe em fevereiro de 2021

Iluminação Interna: sim. funciona  
 Iluminação Externa: não  
 Ar condicionado: sim

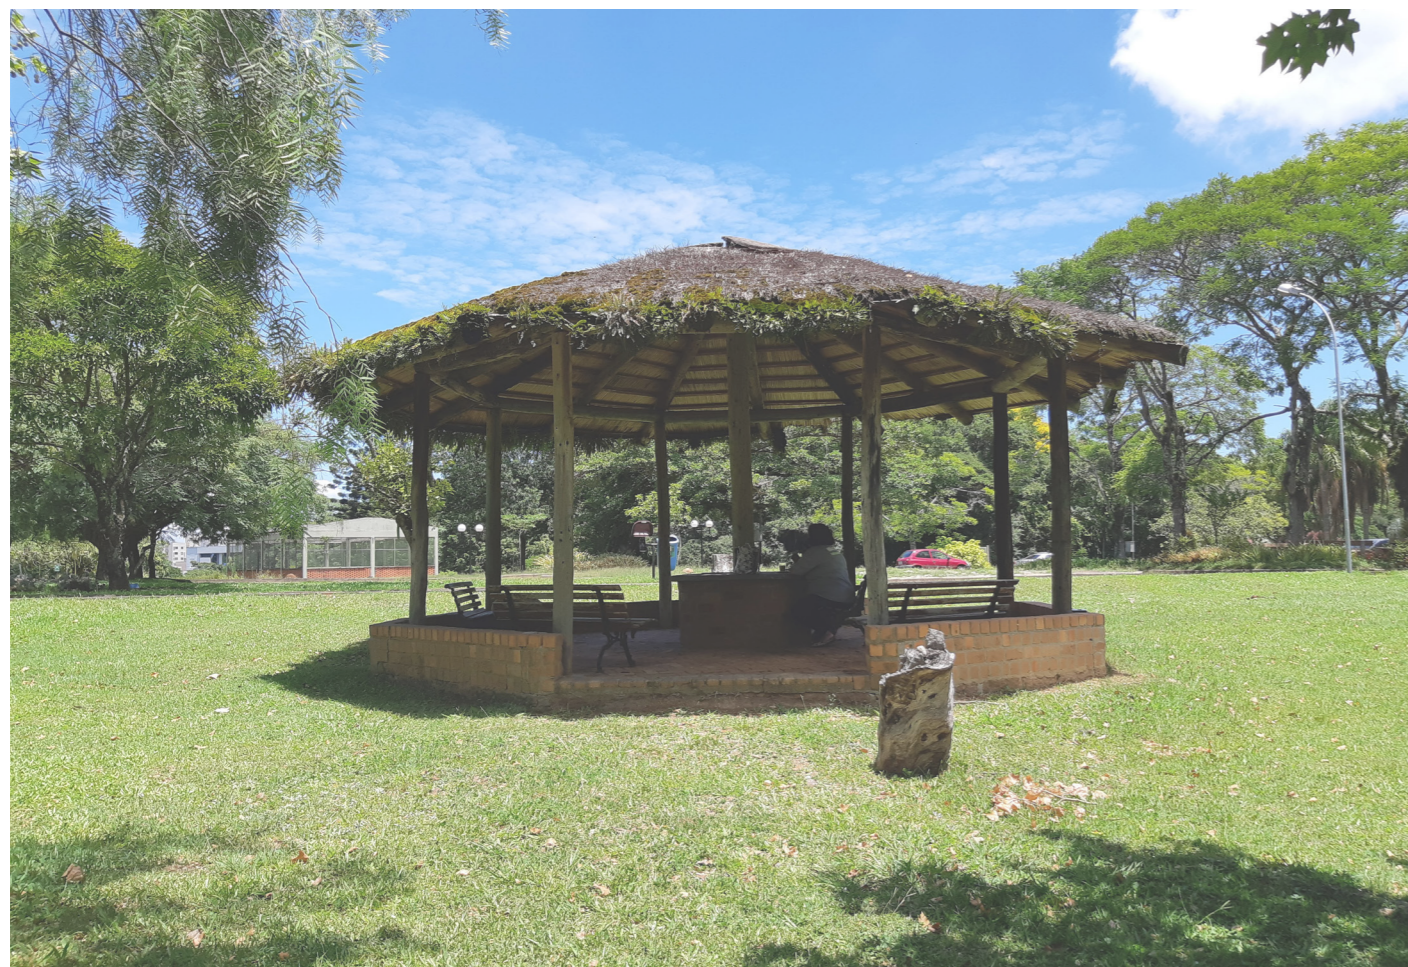
Figura 59. Foto da edificação. Fonte: visita técnica feita pela equipe em fevereiro de 2021

Possui guarda corpo: sim  
 Possui sinalização: não
